# EQUIPAMIENTO CANCHA ABIERTA MULTIPROPOSITO

**CENTRO BARRIAL EQUIPAMIENTO**

Proyecto: MEJORAMIENTO INTEGRAL ÁREA PRECARIA PANDO NORTE

Nº Plano: EBA05

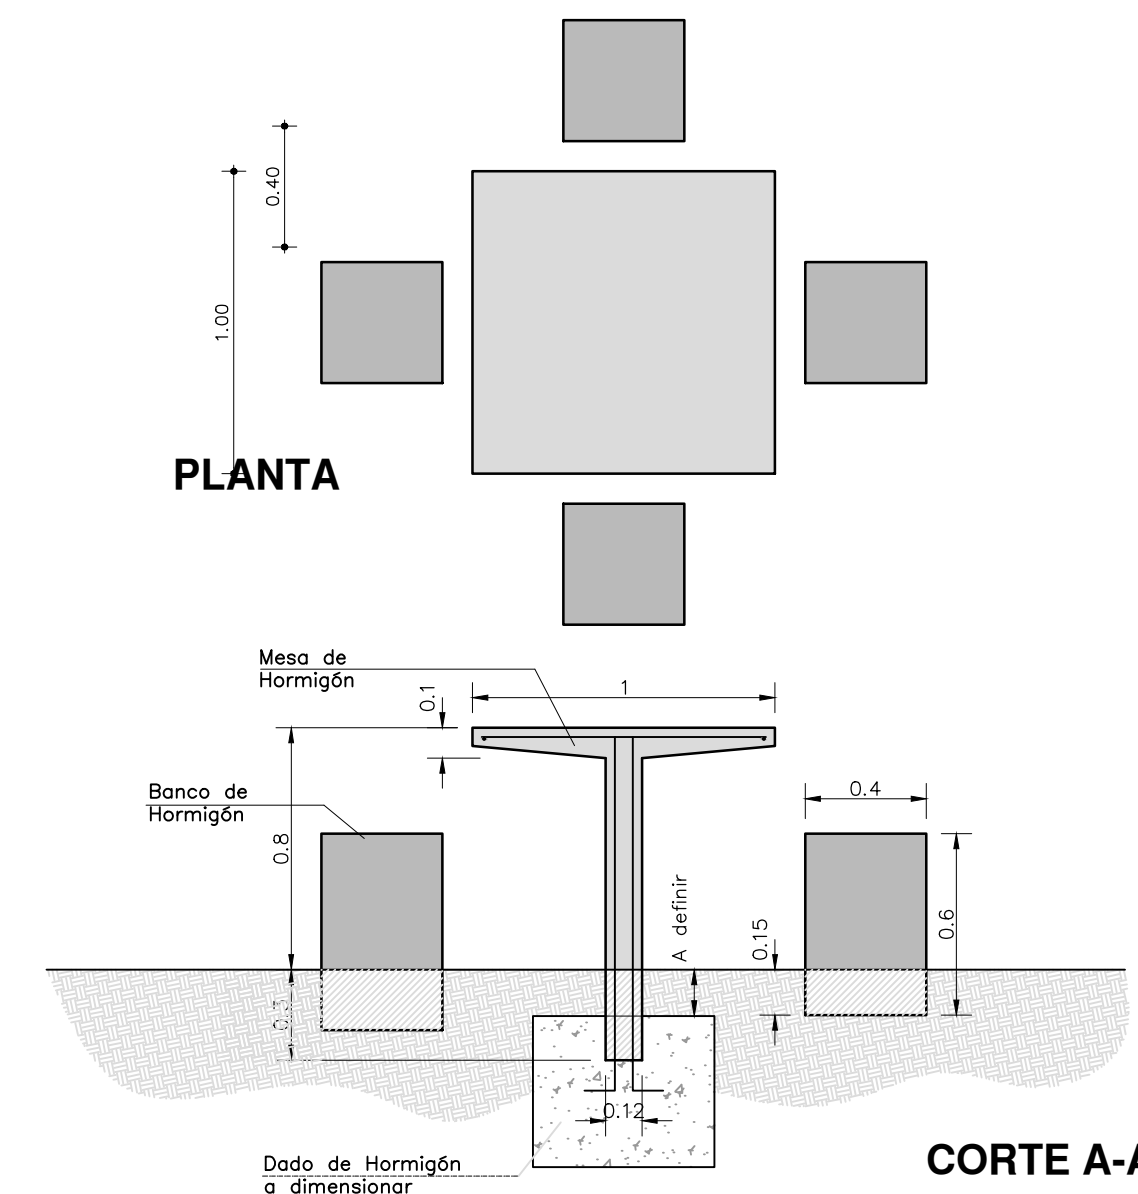
## DETALLE KIT BANCOS Y MESA DE HORMIGÓN

MESA	
LOSA ARMADURA	MALLA ELECTROSOLDADA DE 4.2.
PILAR ARMADURA	PRINCIPAL=4Ø8 , ESTRIBOS= Ø6 c/20cm.
BANCOS	
ESTOS SERÁN DE HORMIGÓN EN MASA (NO HUECOS).	
OBSERVACIONES	EN TODO EL BORDE DE LA LOSA Y UNIDO A LA MALLA ELECTROSOLDADA SE COLOCARÁ UN MARCO FORMADO POR UNA VARILLA DE HIERRO DE 8mm TRATADO. EL HORMIGÓN C25 IGUAL AL SOLICITADO PARA LA ESTRUCTURA DE VIVIENDAS.
