Intendencia de Montevideo Departamento de Desarrollo Urbano División Tierras y Habitat SERVICIO DE TIERRAS Y VIVIENDA	
PROGRAMA: Realjo CHE	PADRÓN N°: FRACCIÓN 5493
UBICACIÓN: Calle Palermo-Calle Hermoso-Calle 2	CONCEPTO: Obra Nueva
PROPIETARIO: Intendencia de Montevideo	REGIMEN: P.Horizonta
PLANO: Instalación Sanitaria	FECHA: 03/2023
PROPIETARIO:	ESCALA: 1/100
TECNICO:	BLOQUES A - B - C - D
	LÁMINA:
	S1

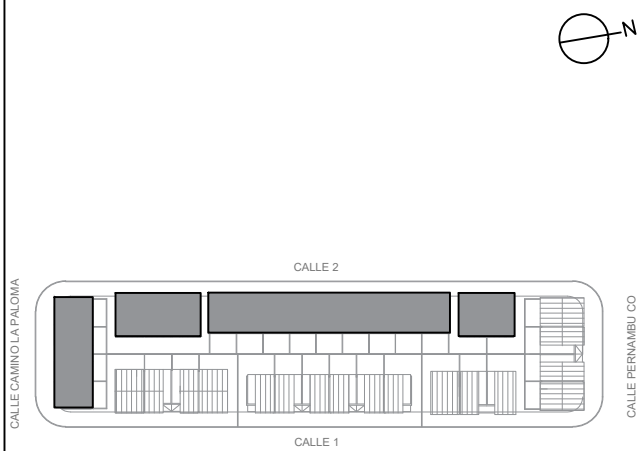
BLOQUE C

- INSTALACIÓN DE DESAGÜE
- CÁMERA PRIMARIA
  - CÁMERA SECUNDARIA
  - CÁMERA PLUMAL
  - CÁMERA DE VENTILACIÓN
  - CÁMERA DE INSPECCIÓN 60x60
  - CÁMERA DE INSPECCIÓN 60x110 CON SIFÓN CONFIRMADO
  - INDICADOR PEDESTAL
  - LAVABO
  - PIQUETA DE COCINA
  - MAQUINA DE LAVAR
  - INTERCEPTOR DE GRASA INDIVIDUAL
  - PIQUETA DE PATIO TAPADA SALIDA 110mm
  - CAJA SIFONADA ABIERTA SALIDA 63mm
  - RESUMIDOR DE PISO
  - BOCA DE DESAGÜE ABIERTA 20 x 20
  - REJA DE ASPIRACIÓN
  - SOMBRERETE DE VENTILACIÓN
- INSTALACIÓN DE ABASTECIMIENTO
- TUBERIA DE AGUA FRIA
  - TUBERIA DE AGUA CALIENTE
  - LLAVE DE PASO ESFERICA O COLISA PARA AGUA FRIA
  - CANILLA DE SERVIDO
  - ACOMETIDA DE OSE
  - CALEFÓN ELECTRO
