OBRA: **ESCUELA N° 7**

PLANO DE: **Sustitución de cubierta**

ARQUITECTO: **PLANTA ACTUACION**

LAMINA Nro: **L 003**

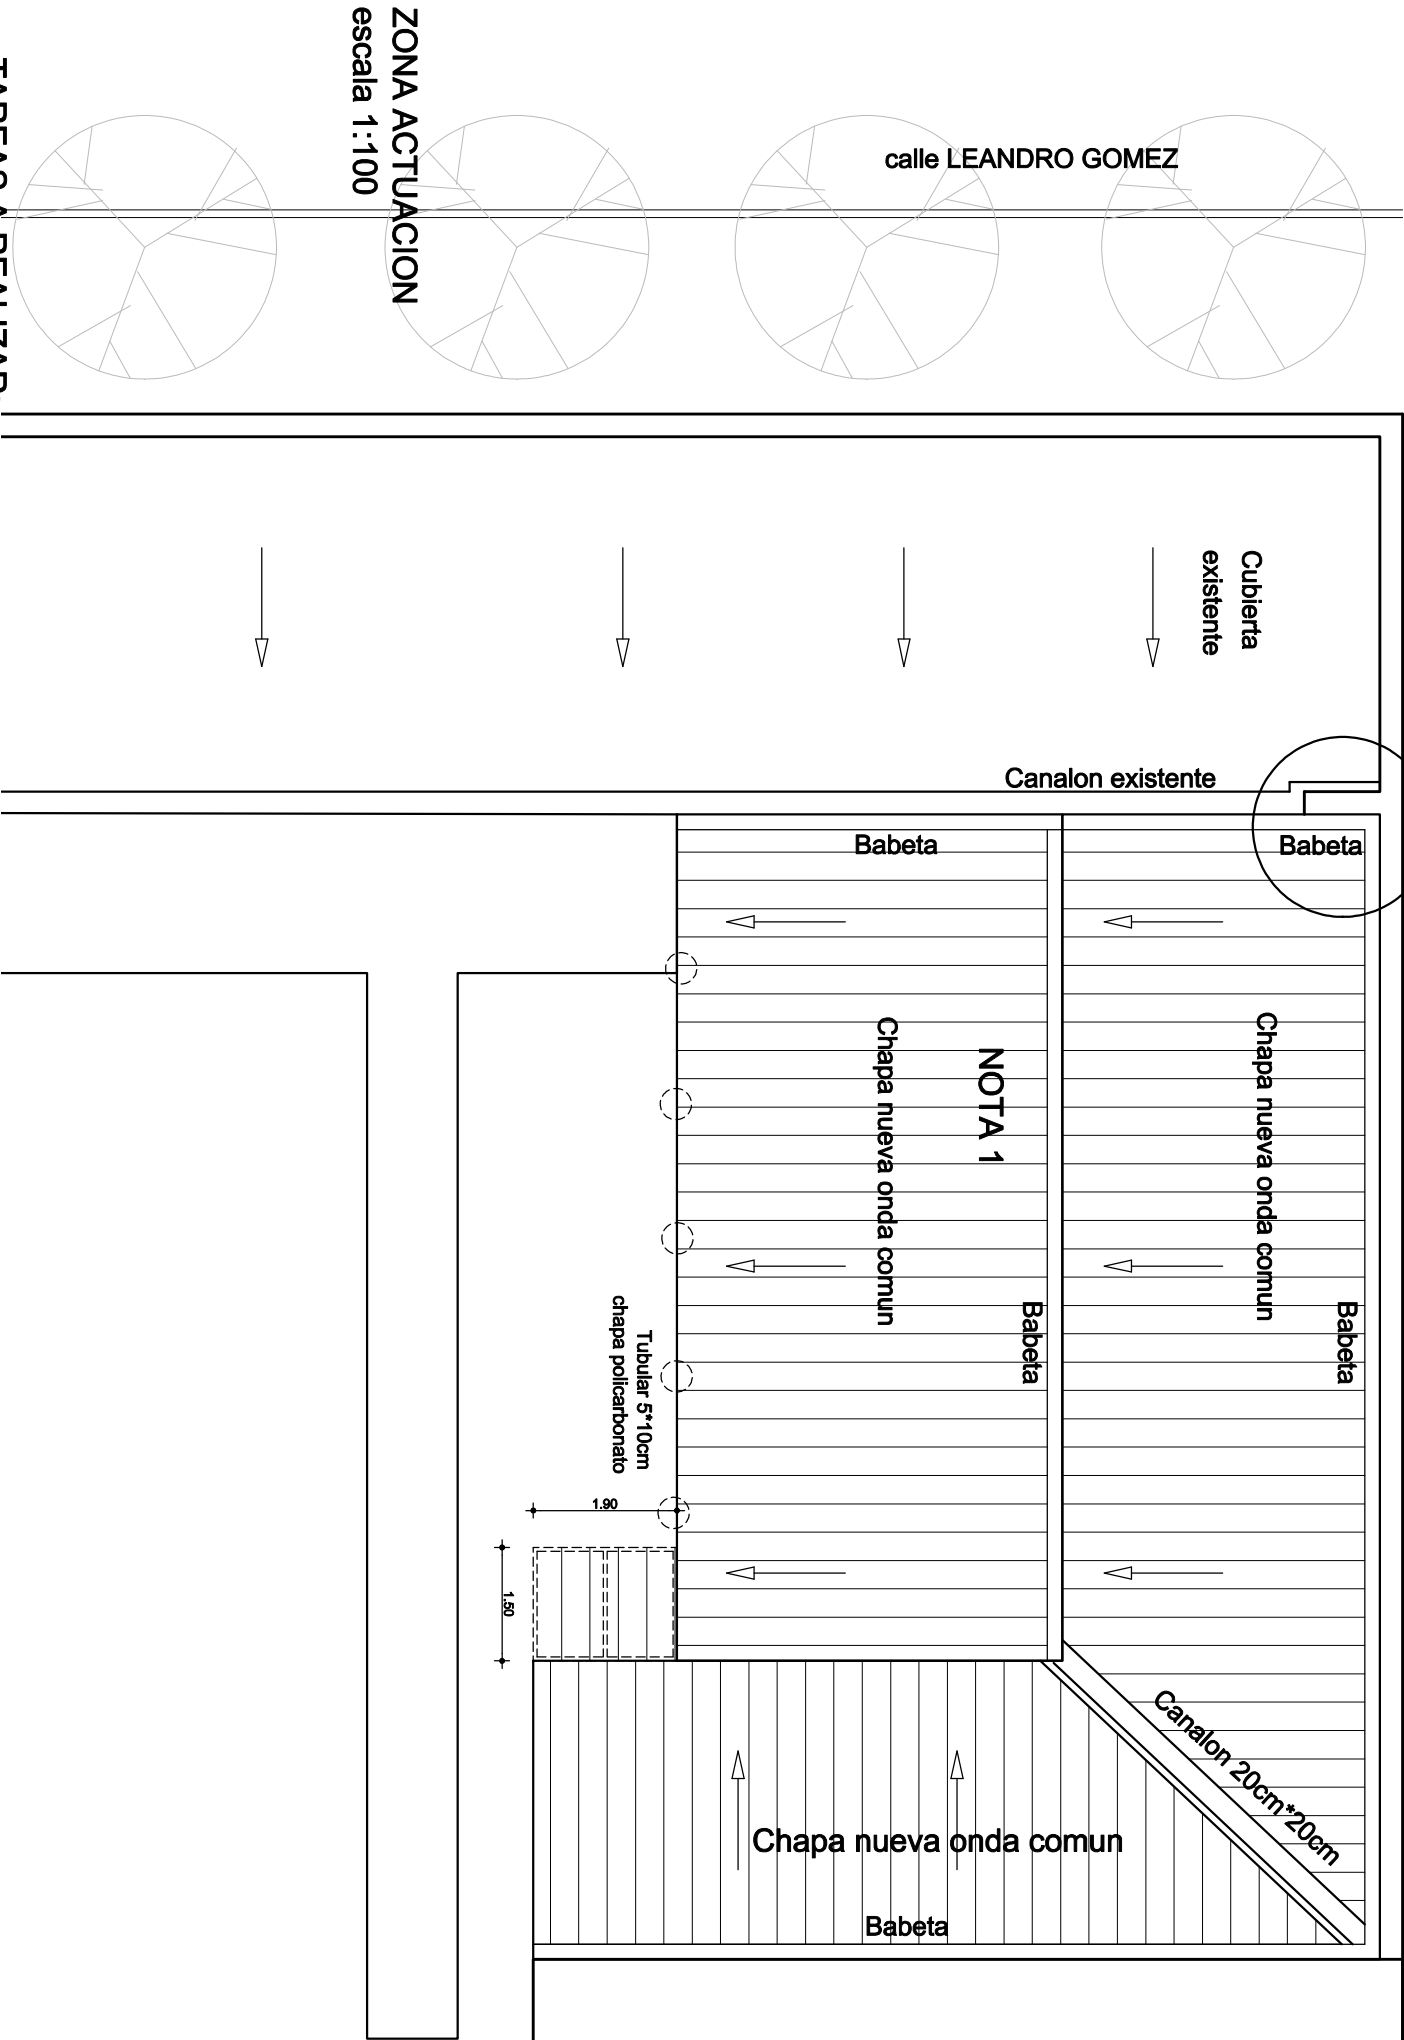
Nota 2: Zona a reparar con membrana asfáltica

NOTA 1:
En el caso que al retirar la cubierta existente, se considere viable la posibilidad de realizar una cubierta entera desde el pretil hasta el actual comedor, se deberá considerar levantar el muro para llegar a la altura del techo principa mediante una carrera de hormigón. l.

NOTA 2:
Canalón a sustituir, zona de pretil a reparar con membrana asfáltica.

- * Sustitucion de cubierta existente por chapa onda comun.
- * Babeta perimetral.
- * Reparacion de pretils en zona afectacion.
- * Muro interior Aula reparar humedad por fachada Leandro Gomez y tambien entre Aula y Comedor.
- * Reparacion de antepecho de Comedor hacia el patio, haciendo revoque nuevo al exterior con hidrofugo, y al interior aplacado de yeso.
- * Cielorraso de yeso nuevo.
- * Pintura.
- * Luminarias nuevas en Comedor y Cocina.
