AREA DE RE.IMPERMEABILIZACION AZOTEAS

CONSEJO DIRECTIVO CENTRAL	
		DIRECCIÓN SECTORIAL DE INFRAESTRUCTURA	
OBRA:	LICEO CHUY	LOCALIDAD:	CHUY
DIRECCION:	Calle N° 23 esq. Calle N° 38	DEPARTAMENTO:	ROCHA
FECHA:		08/2023	
ESCALA:		1 / 100	
PLANO DE PLANTA DE REIMPERMEABILIZACION AZOTEA			
LICEO N° 1 - CHUY			
ARQUITECTO: MARCELA CARRASQUERA		FIRMA:	
AYTE. de ARQTO:		FIRMA:	
TECNICO:		FIRMA:	
		L3	
		A2

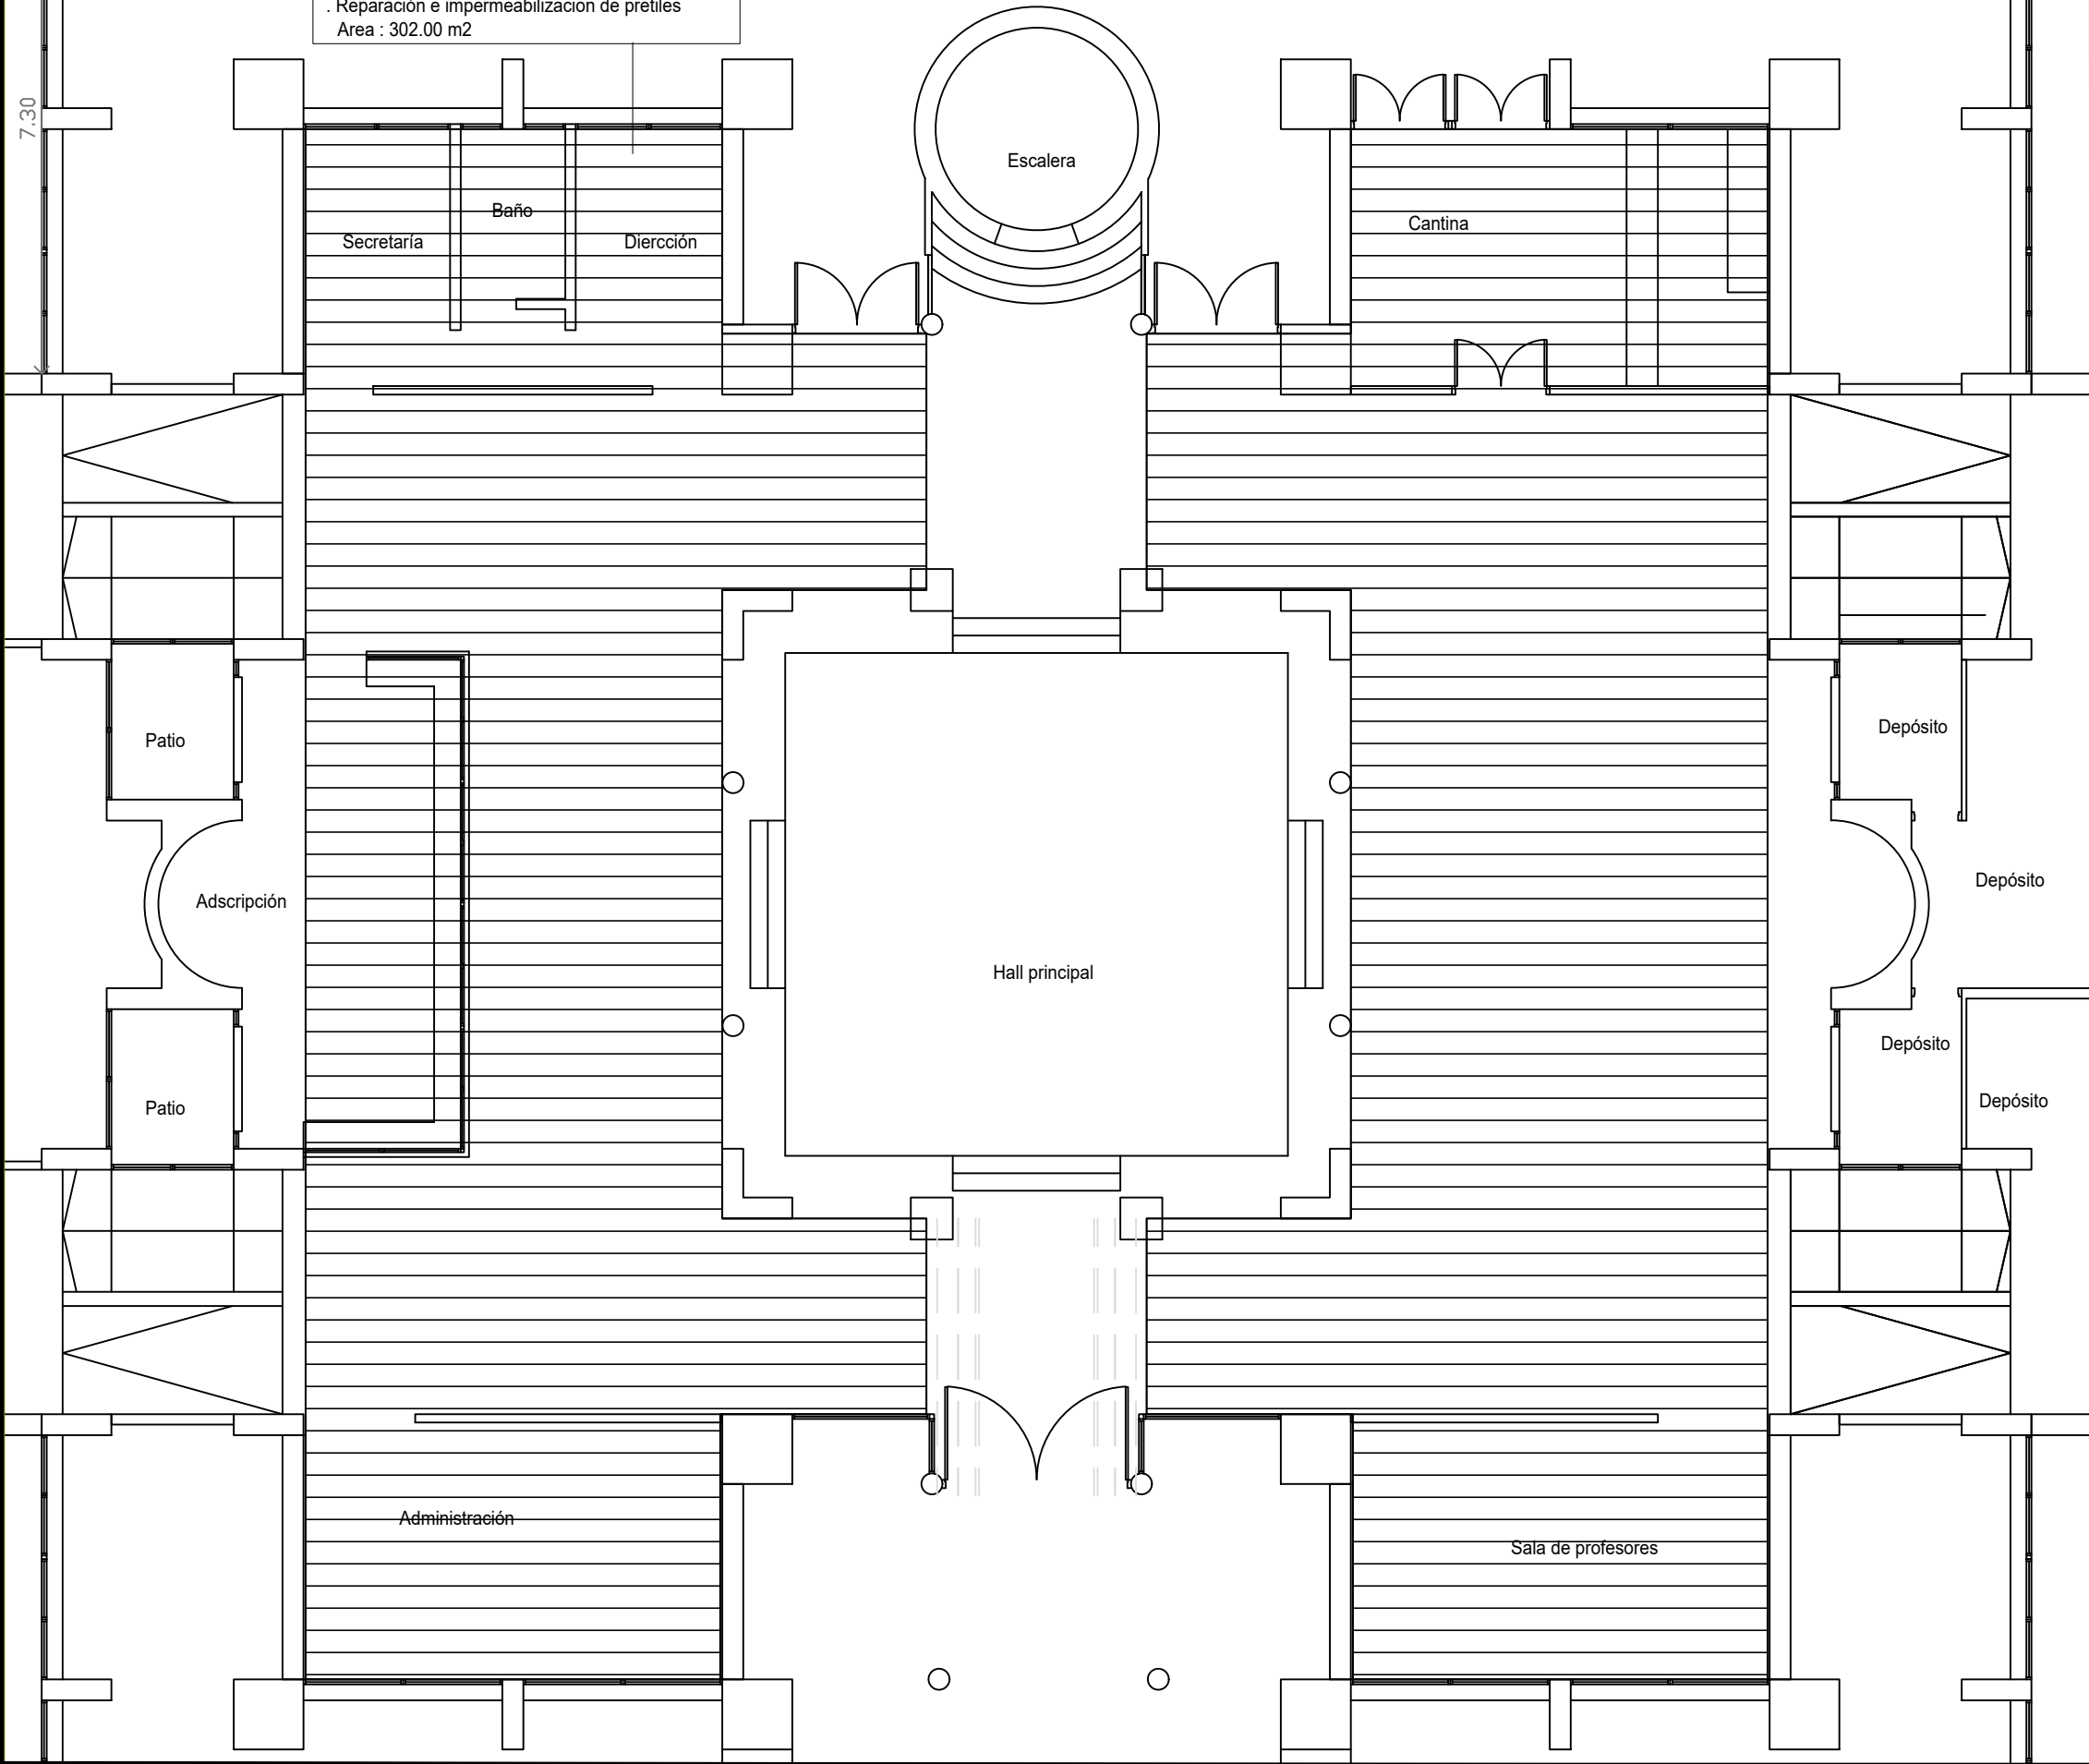
. Re.impermeabilización de azotea en zona central
. Reparación e impermeabilización de pretilas
Area : 302.00 m2
