PORTON DE ACCESO
ALZADO
ESCALA 1/25

ANEP
AREA DE PROYECTOS
DIRECCIÓN SECTORIAL DE
INFRAESTRUCTURA
CONSEJO DIRECTIVO CENTRAL

OBRA: LICEO SAN ANTONIO CALLE 18 ESQ. C. 24 /SAN ANTONIO/ SALTO

| PLANILLA DE HERRERÍA | | | | |

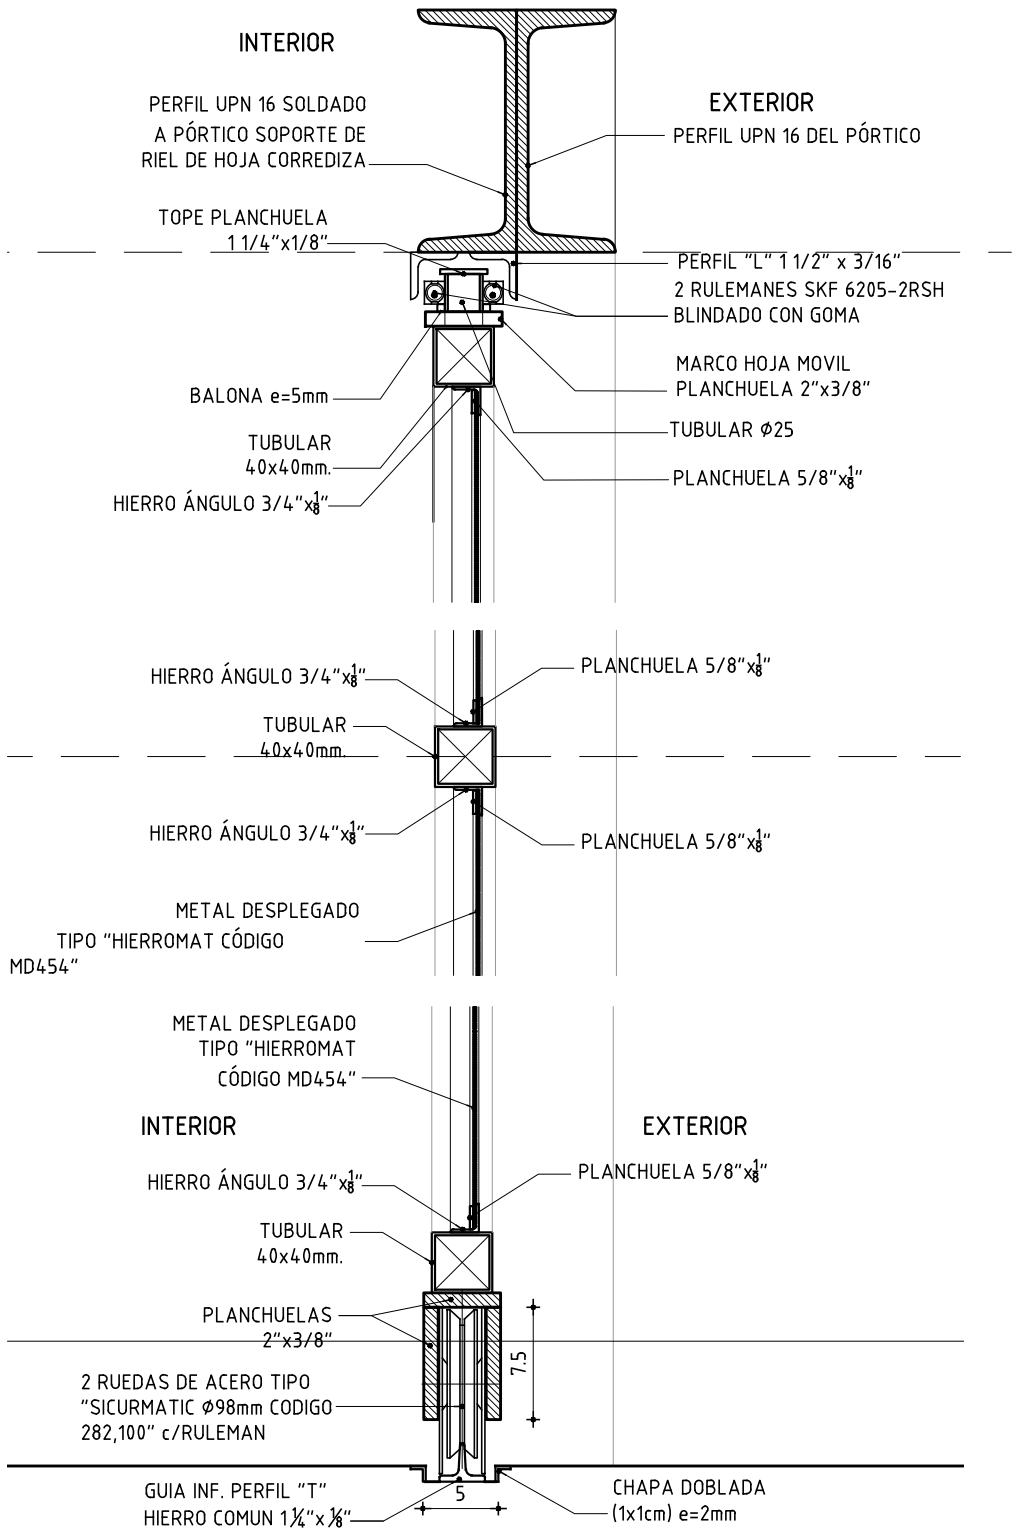
PLANTA
ESCALA 1/25

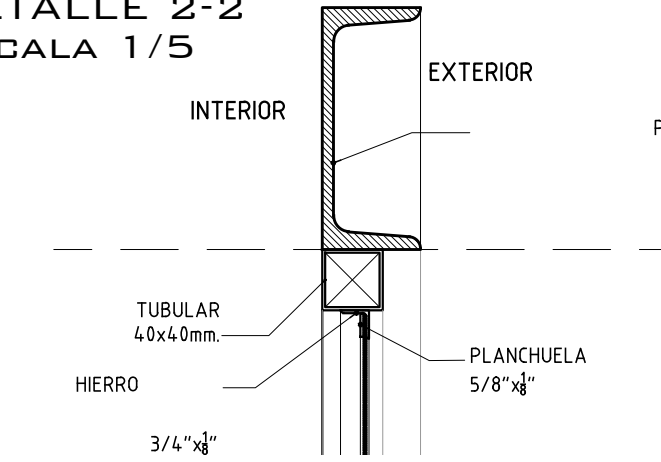
CORTE
DETALLE 2-2
ESCALA 1/5

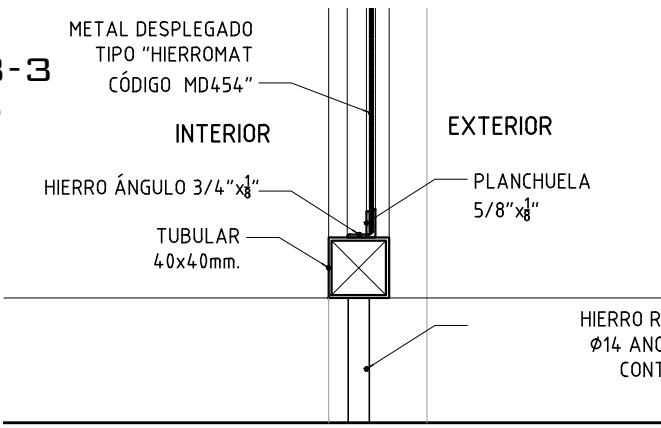
CORTE
DETALLE 3-3
ESCALA 1/5

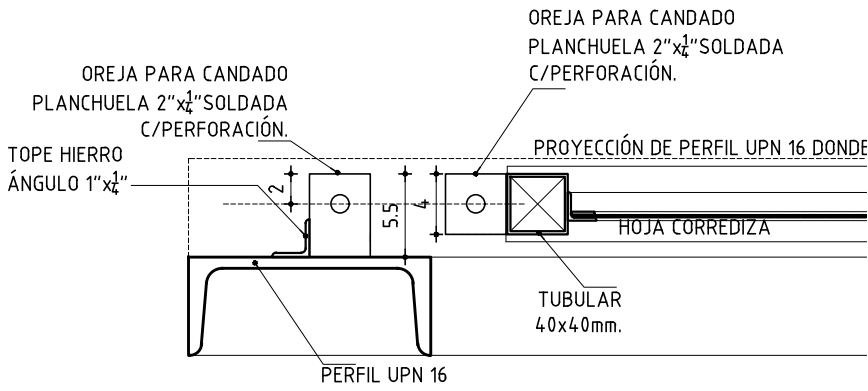
CORTE DETALLE 4-4
ESCALA 1/5

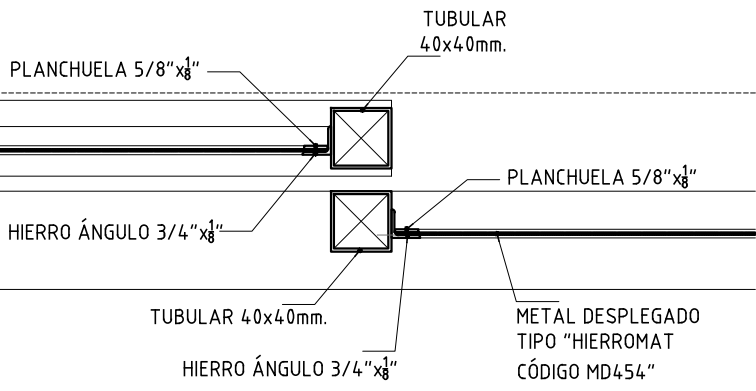
CORTE DETALLE 5-5
ESCALA 1/5

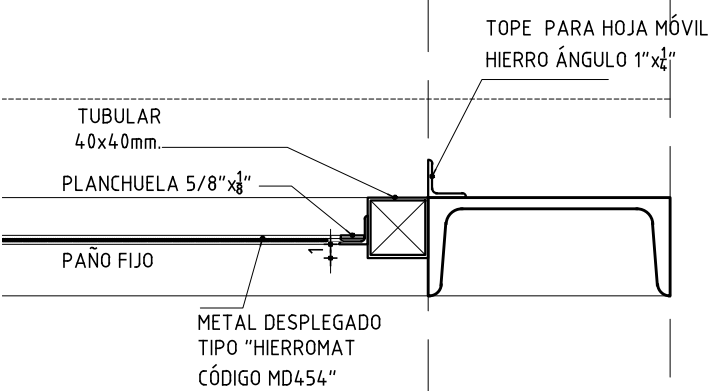
CORTE DETALLE 6-6
ESCALA 1/5
