**ESTUDIO DE SUELOS PARA:  
AMPLIACION ESCUELA NUM 106**

**PADRON 431023**

**CIUDAD DE MONTEVIDEO**

**FECHA: Agosto del 2021**

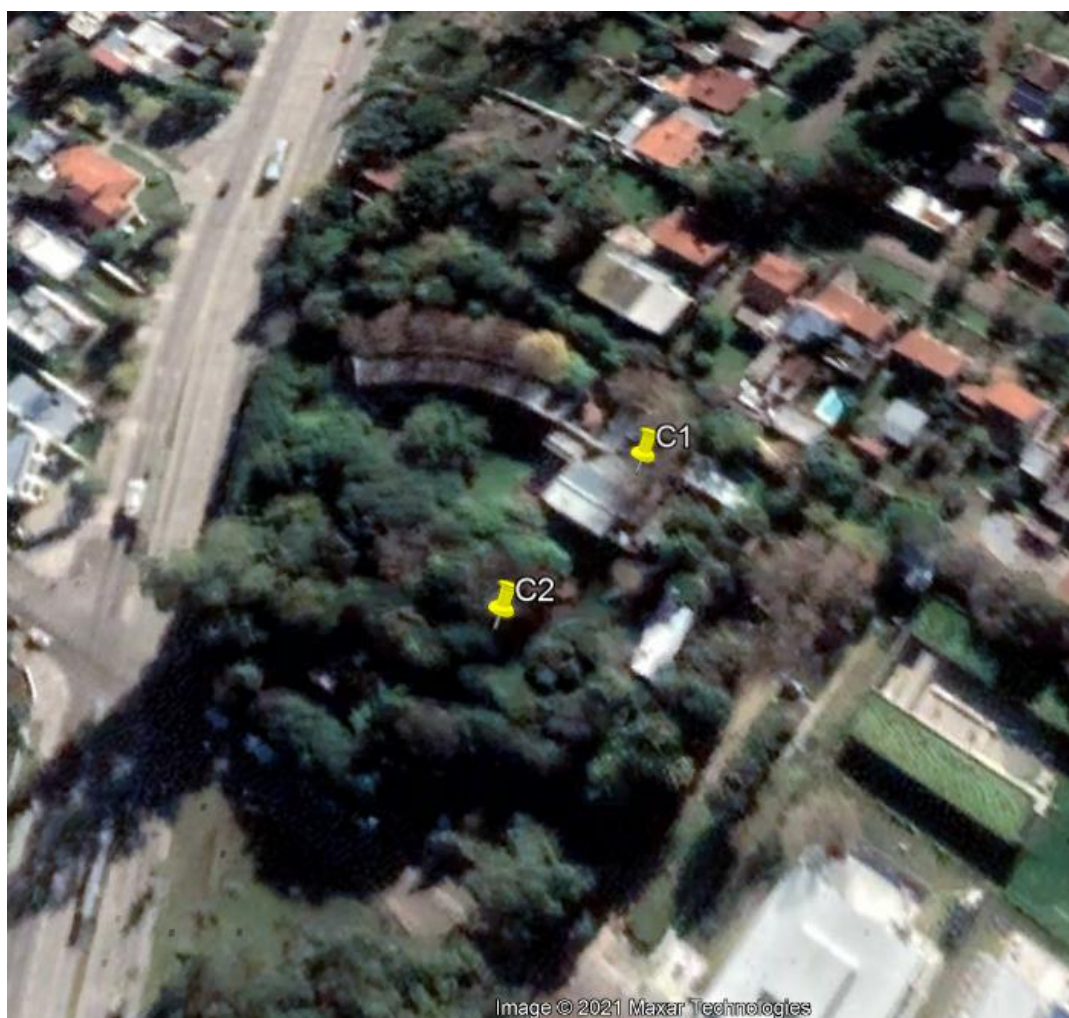
## PLANO DE UBICACION DE CATEOS

La **ubicación de los cateos** puede verse en forma aproximada en el plano y en la foto google siguiente, siendo las coordenadas medidas mediante equipo garmin manual:

CATEO	Coordenada E	Coordenada S
1	0276834	6391544
2	0276821	6391556

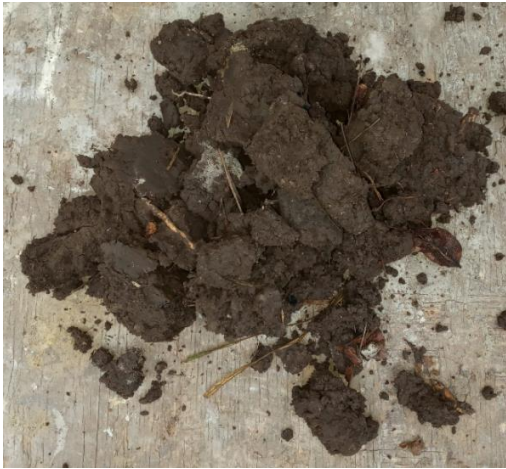
**SUELO ORGANICO, ARCILLOSO, DE COLOR NEGRO**

El mismo está compuesto en el manto superior, por **un suelo orgánico, de color negro**, arcilloso, de **una potencia detectada máxima de unos 50 cm**.

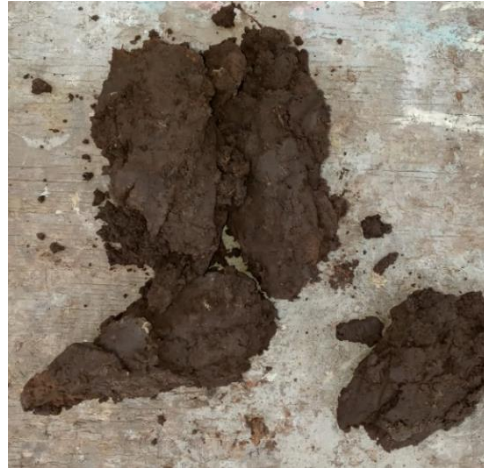
**TRANSICION. ARCILLA DE COLOR MARRON OSCURA**

Inmediatamente por debajo, se presenta una **arcilla de color marrón claro** (luego de una “transición” de color marrón oscuro de unos 20 a 30 cm de espesor), plástica, típica de suelos pertenecientes a la denominada Formación Libertad.

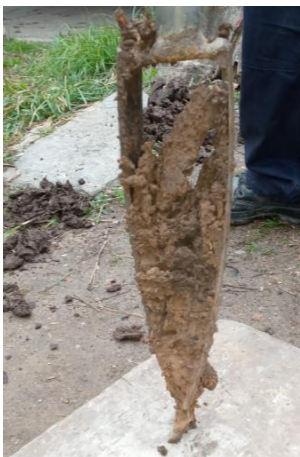
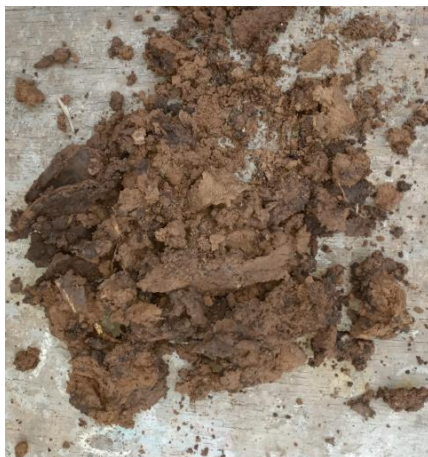
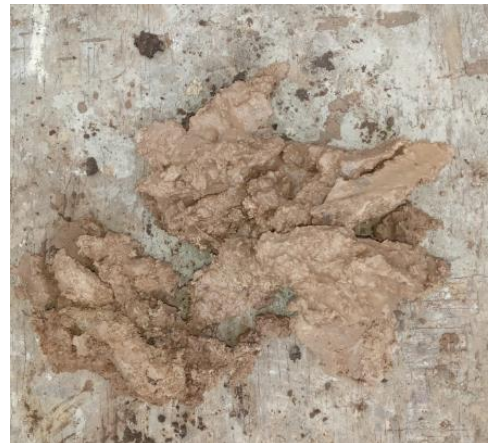
**ARCILLA DE COLOR MARRON CLARO, SIN CABONATOS**

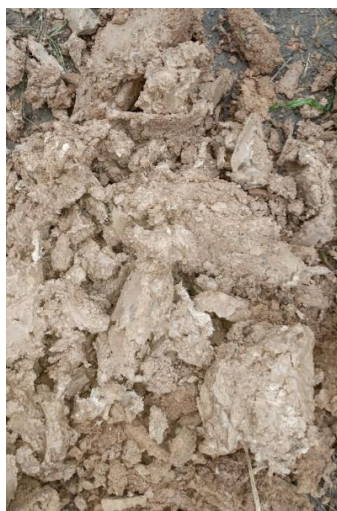
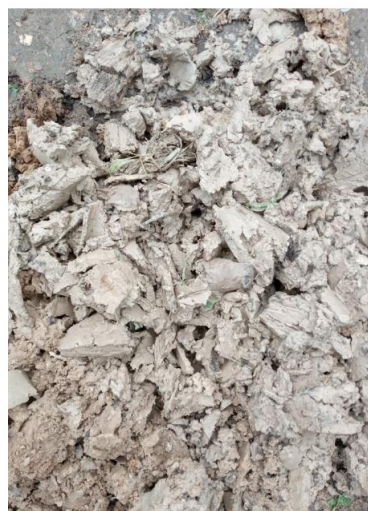
**ARCILLA MARRON CLARO, CON CABONATOS**

A partir de profundidades del orden de 2.5 m, se presentan abundantes carbonatos en la matriz arcillosa.

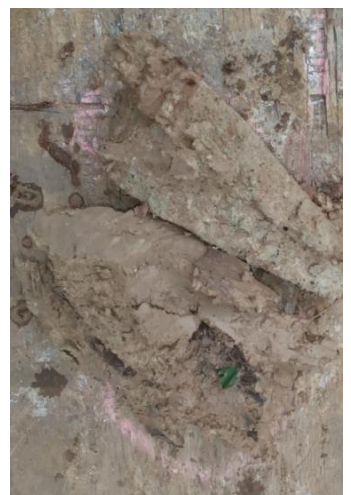
**ARCILLA COLOR GRIS, CON CARBONATOS**

El perfil permanece sin cambios significativos hasta la profundidad máxima estudiada de 6.5 m, salvo por una coloración marrón grisácea y gris de la arcilla, a profundidades por debajo de orden de los 3.5 m. **La consistencia del perfil arcilloso puede catalogarse como de “blando” a “medianamente blando”**.

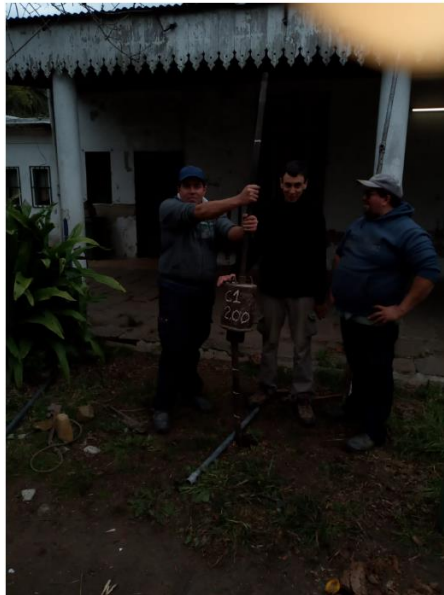
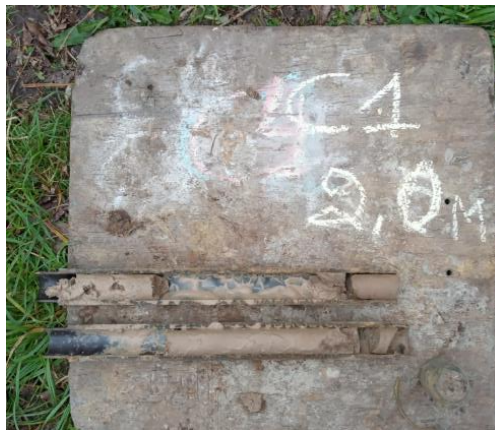
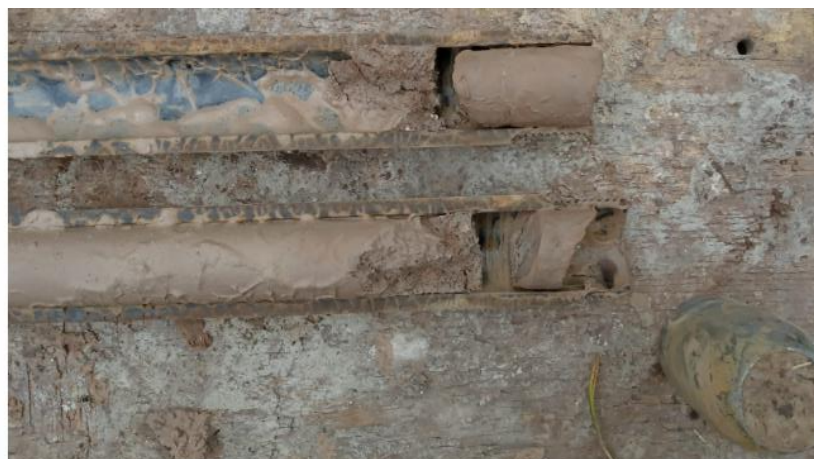
#### ENSAYO S.P.T. a 2.0 m

ARCILLA DE COLOR MARRON A MARRON GRISASEO. CONSISTENCIA BLANDA A MEDIANAMENTE BLANDA.

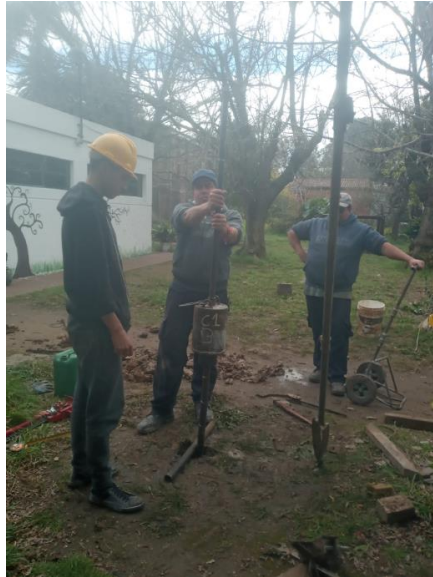
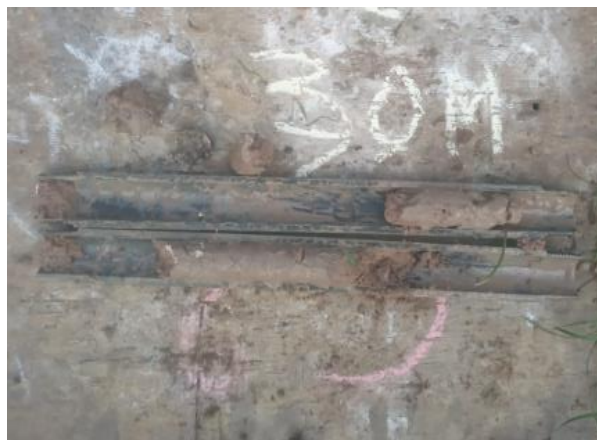
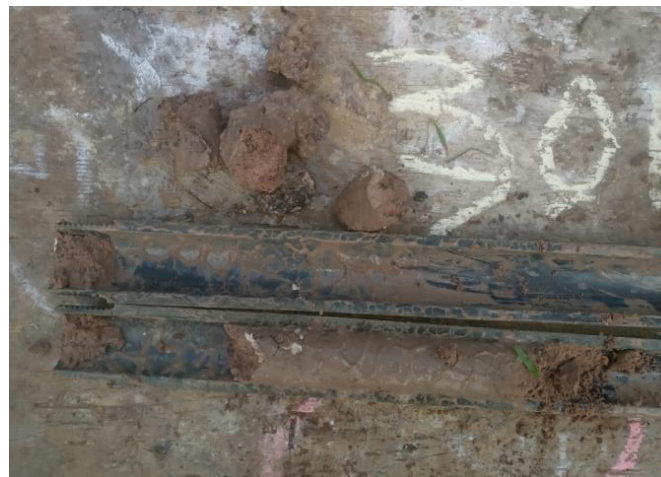
**CATEO 1**  
**ENSAYO S.P.T. a 3.0 m**

**ARCILLA DE COLOR MARRON. CONSISTENCIA BLANDA A MEDIANAMENTE BLANDA.**

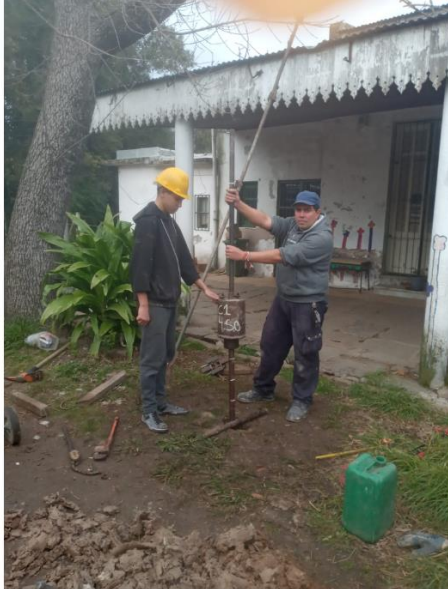
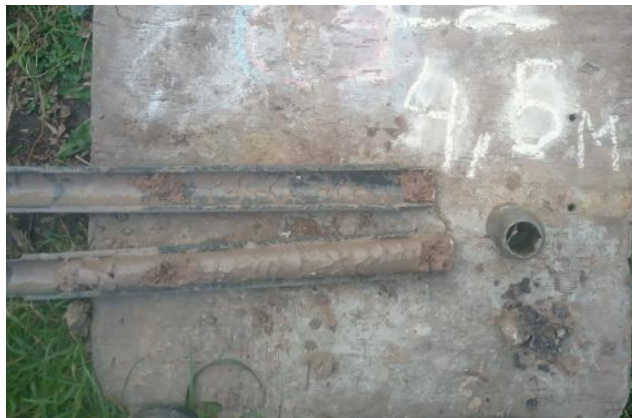
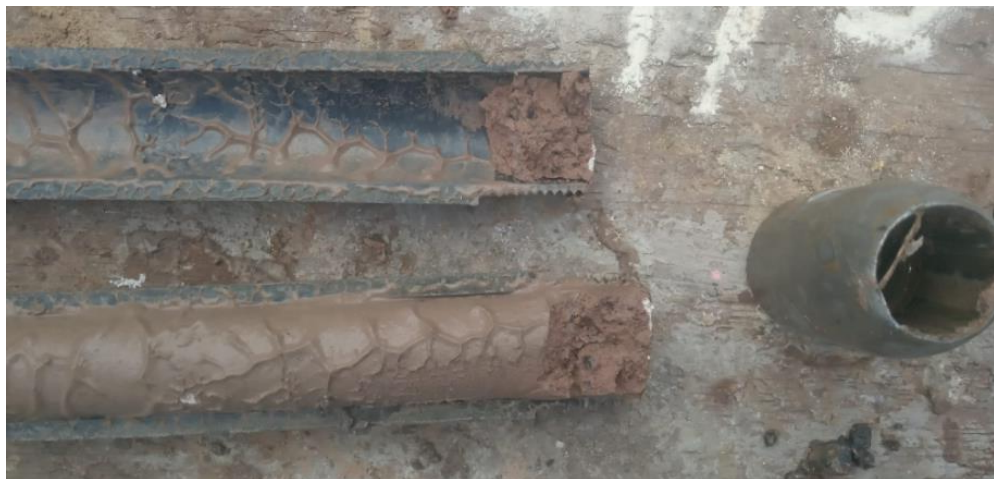
**CATEO 1**  
**ENSAYO S.P.T. a 4.0 m**

**ARCILLA DE COLOR MARRON. CONSISTENCIA MEDIANAMENTE BLANDA.**

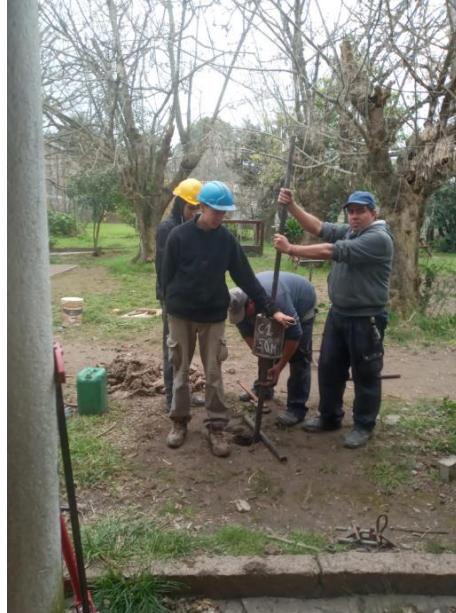
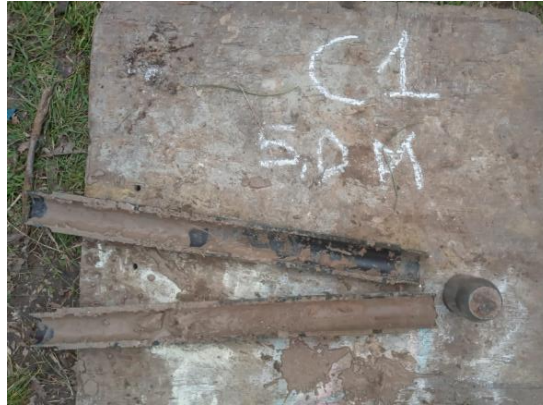
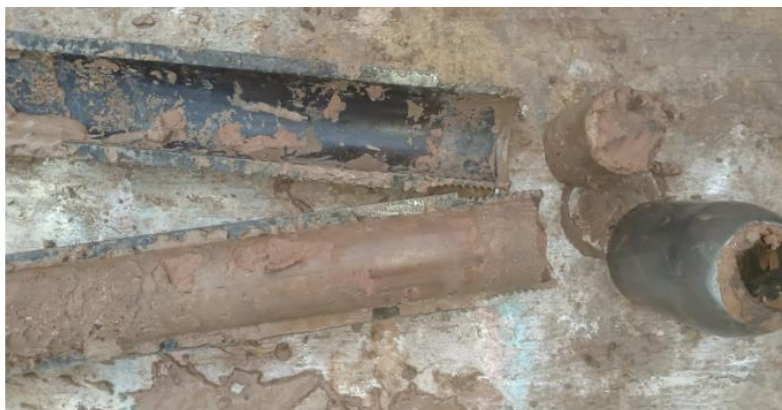
**CATEO 1**  
**ENSAYO S.P.T. a 5.0 m**

**ARCILLA DE COLOR MARRON. CONSISTENCIA MEDIANAMENTE BLANDA.**

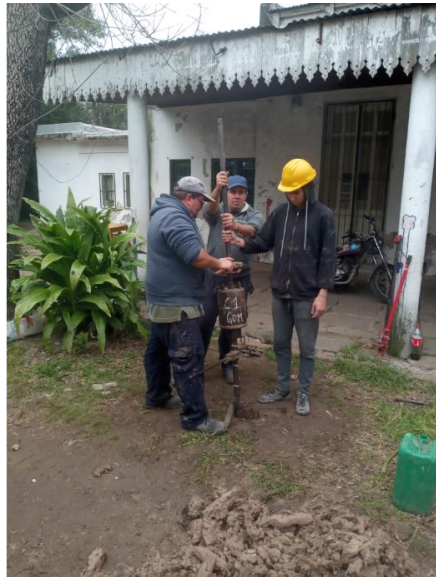
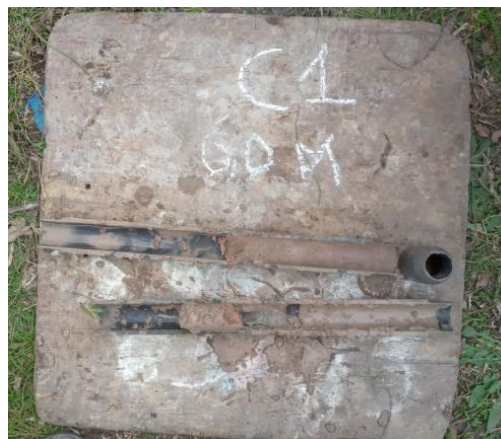
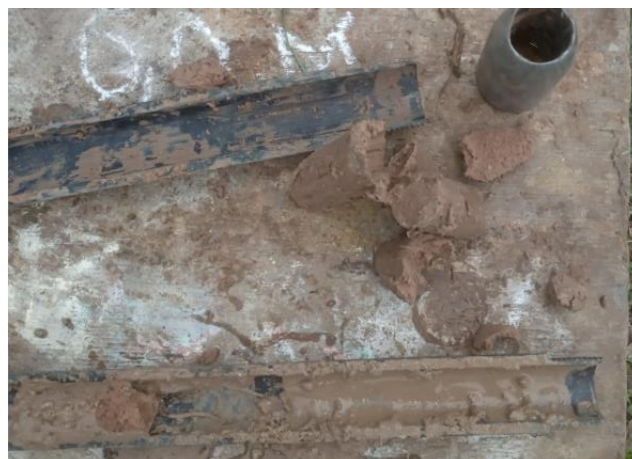
**CATEO 1**  
**ENSAYO S.P.T. a 6.0 m**

**ARCILLA DE COLOR MARRON GRISACEA. CONSISTENCIA MEDIANAMENTE BLANDA.**

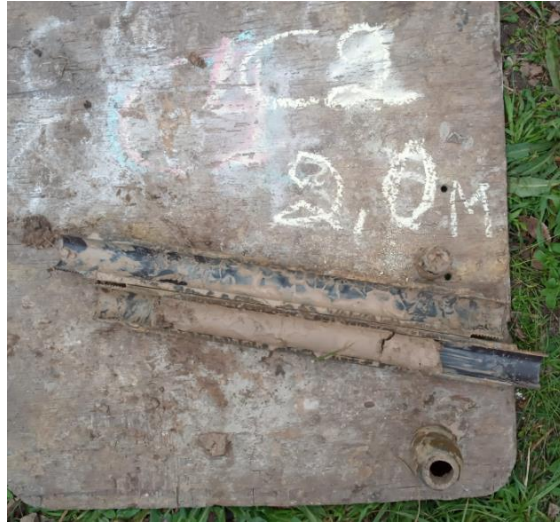
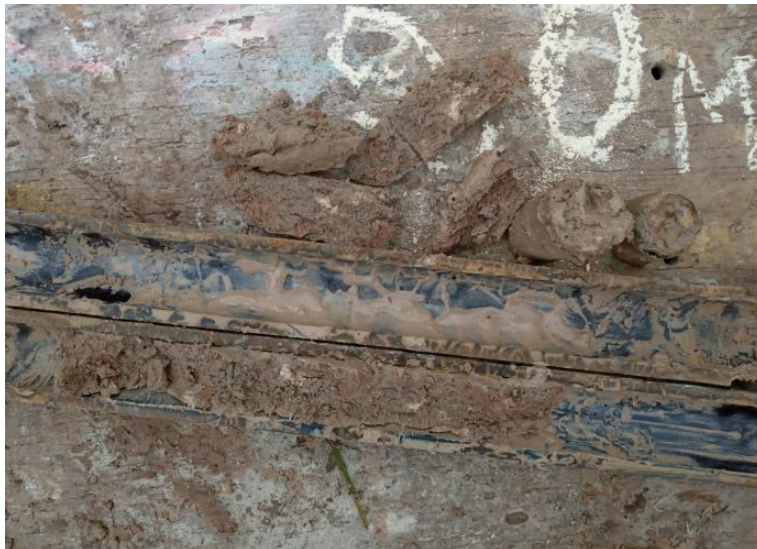
**CATEO 2**  
**ENSAYO S.P.T. a 2.0 m**

**ARCILLA DE COLOR MARRON CON CARBONATOS. CONSISTENCIA BLANDA A MEDIANAMENTE BLANDA.**

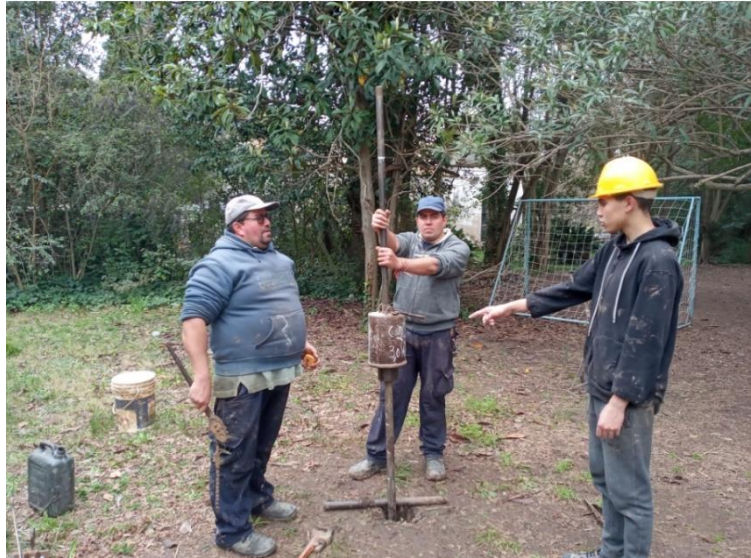
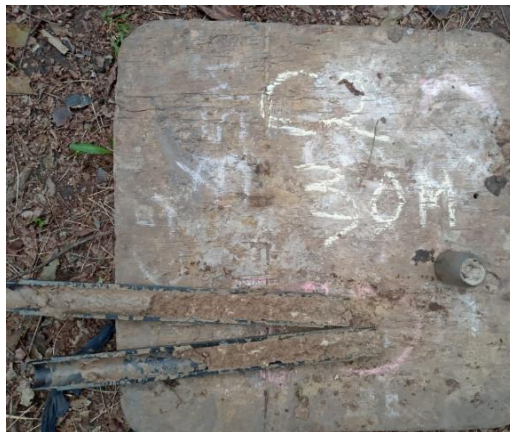
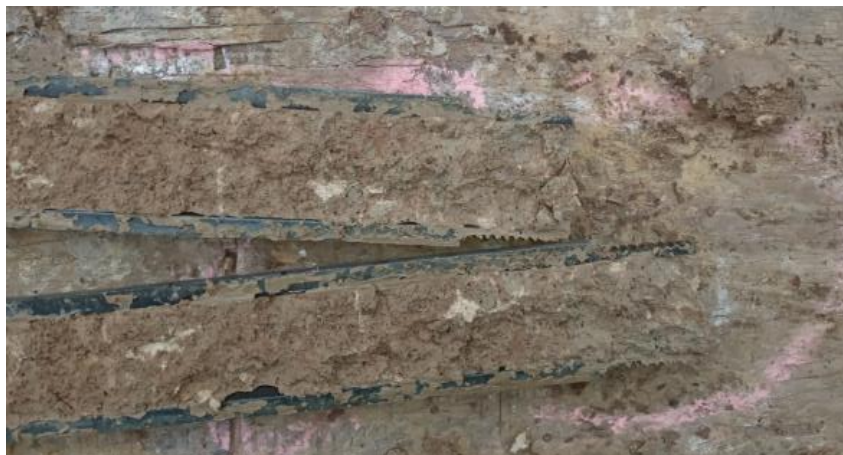
**CATEO 2**  
**ENSAYO S.P.T. a 3.0 m**

**ARCILLA DE COLOR MARRON GRISACEA CON ALGUNOS CARBONATOS. CONSISTENCIA MEDIANAMENTE BLANDA.**

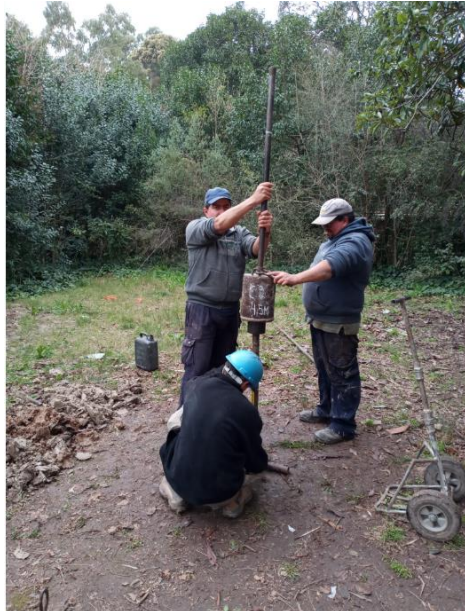
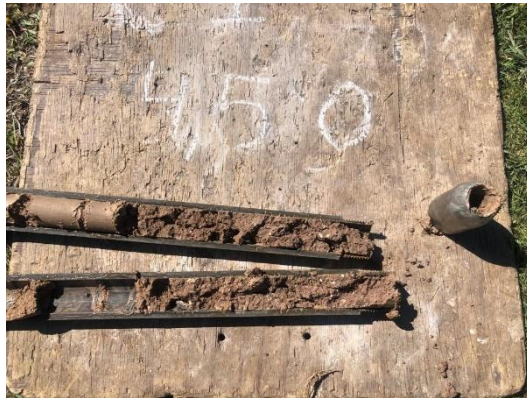
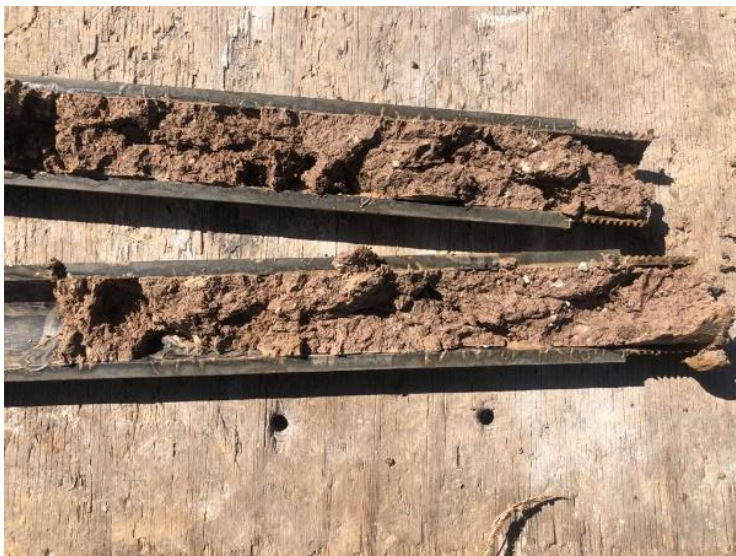
**CATEO 2**  
**ENSAYO S.P.T. a 4.5 m**

**ARCILLA MARRON. MEDIANAMENTE BLANDA**

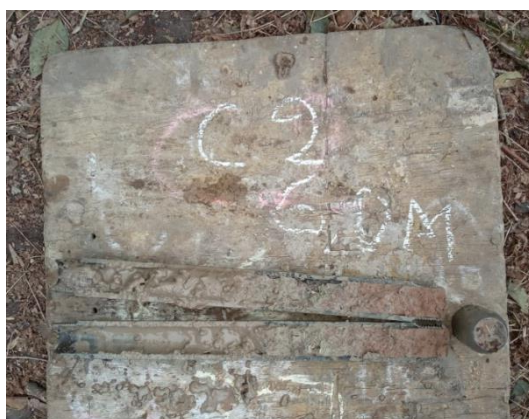
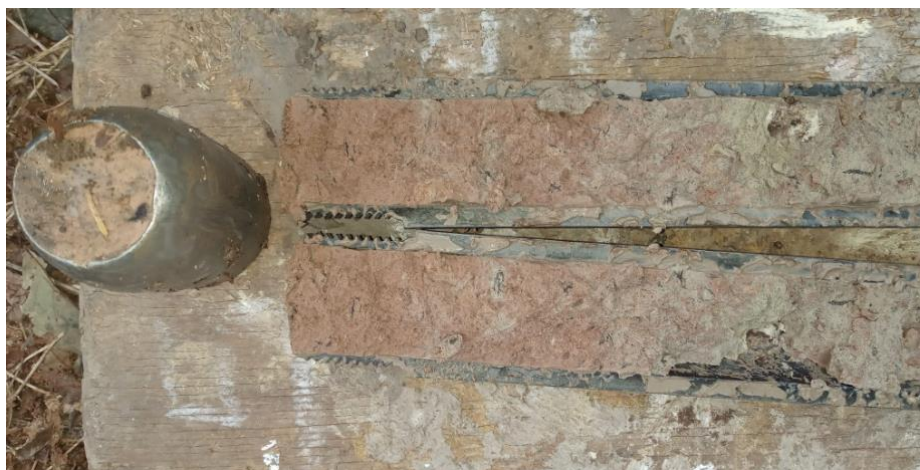
### ENSAYO S.P.T. a 6.0 m

ARCILLA DE COLOR GRIS Y EN LA PUNTA MARRON. CONSISTENCIA MEDIANAMENTE BLANDA.
