CONSEJO DIRECTIVO CENTRAL DIRECCIÓN SECTORIAL DE INFRAESTRUCTURA COMISION DESCENTRALIZADA DE LAVALLEJA	
OBRA:	LOCALIDAD: GAETÁN		FECHA:
ESCUELA N°48—MANTENIMIENTO	DEPARTAMENTO: LAVALLEJA		05/2024
PLANO DE:	DETALLE I.G. Y ARREGLOS DEPÓSITO IMPERMEABLE		ESCALA:
AYTE. de ARQTO.:			1/20
ARQUITECTO:	CLAUDIA NÚÑEZ	FIRMA:	LAMINA Nro:
TECNICO ELECTRICISTA:		FIRMA:	L11
			A9

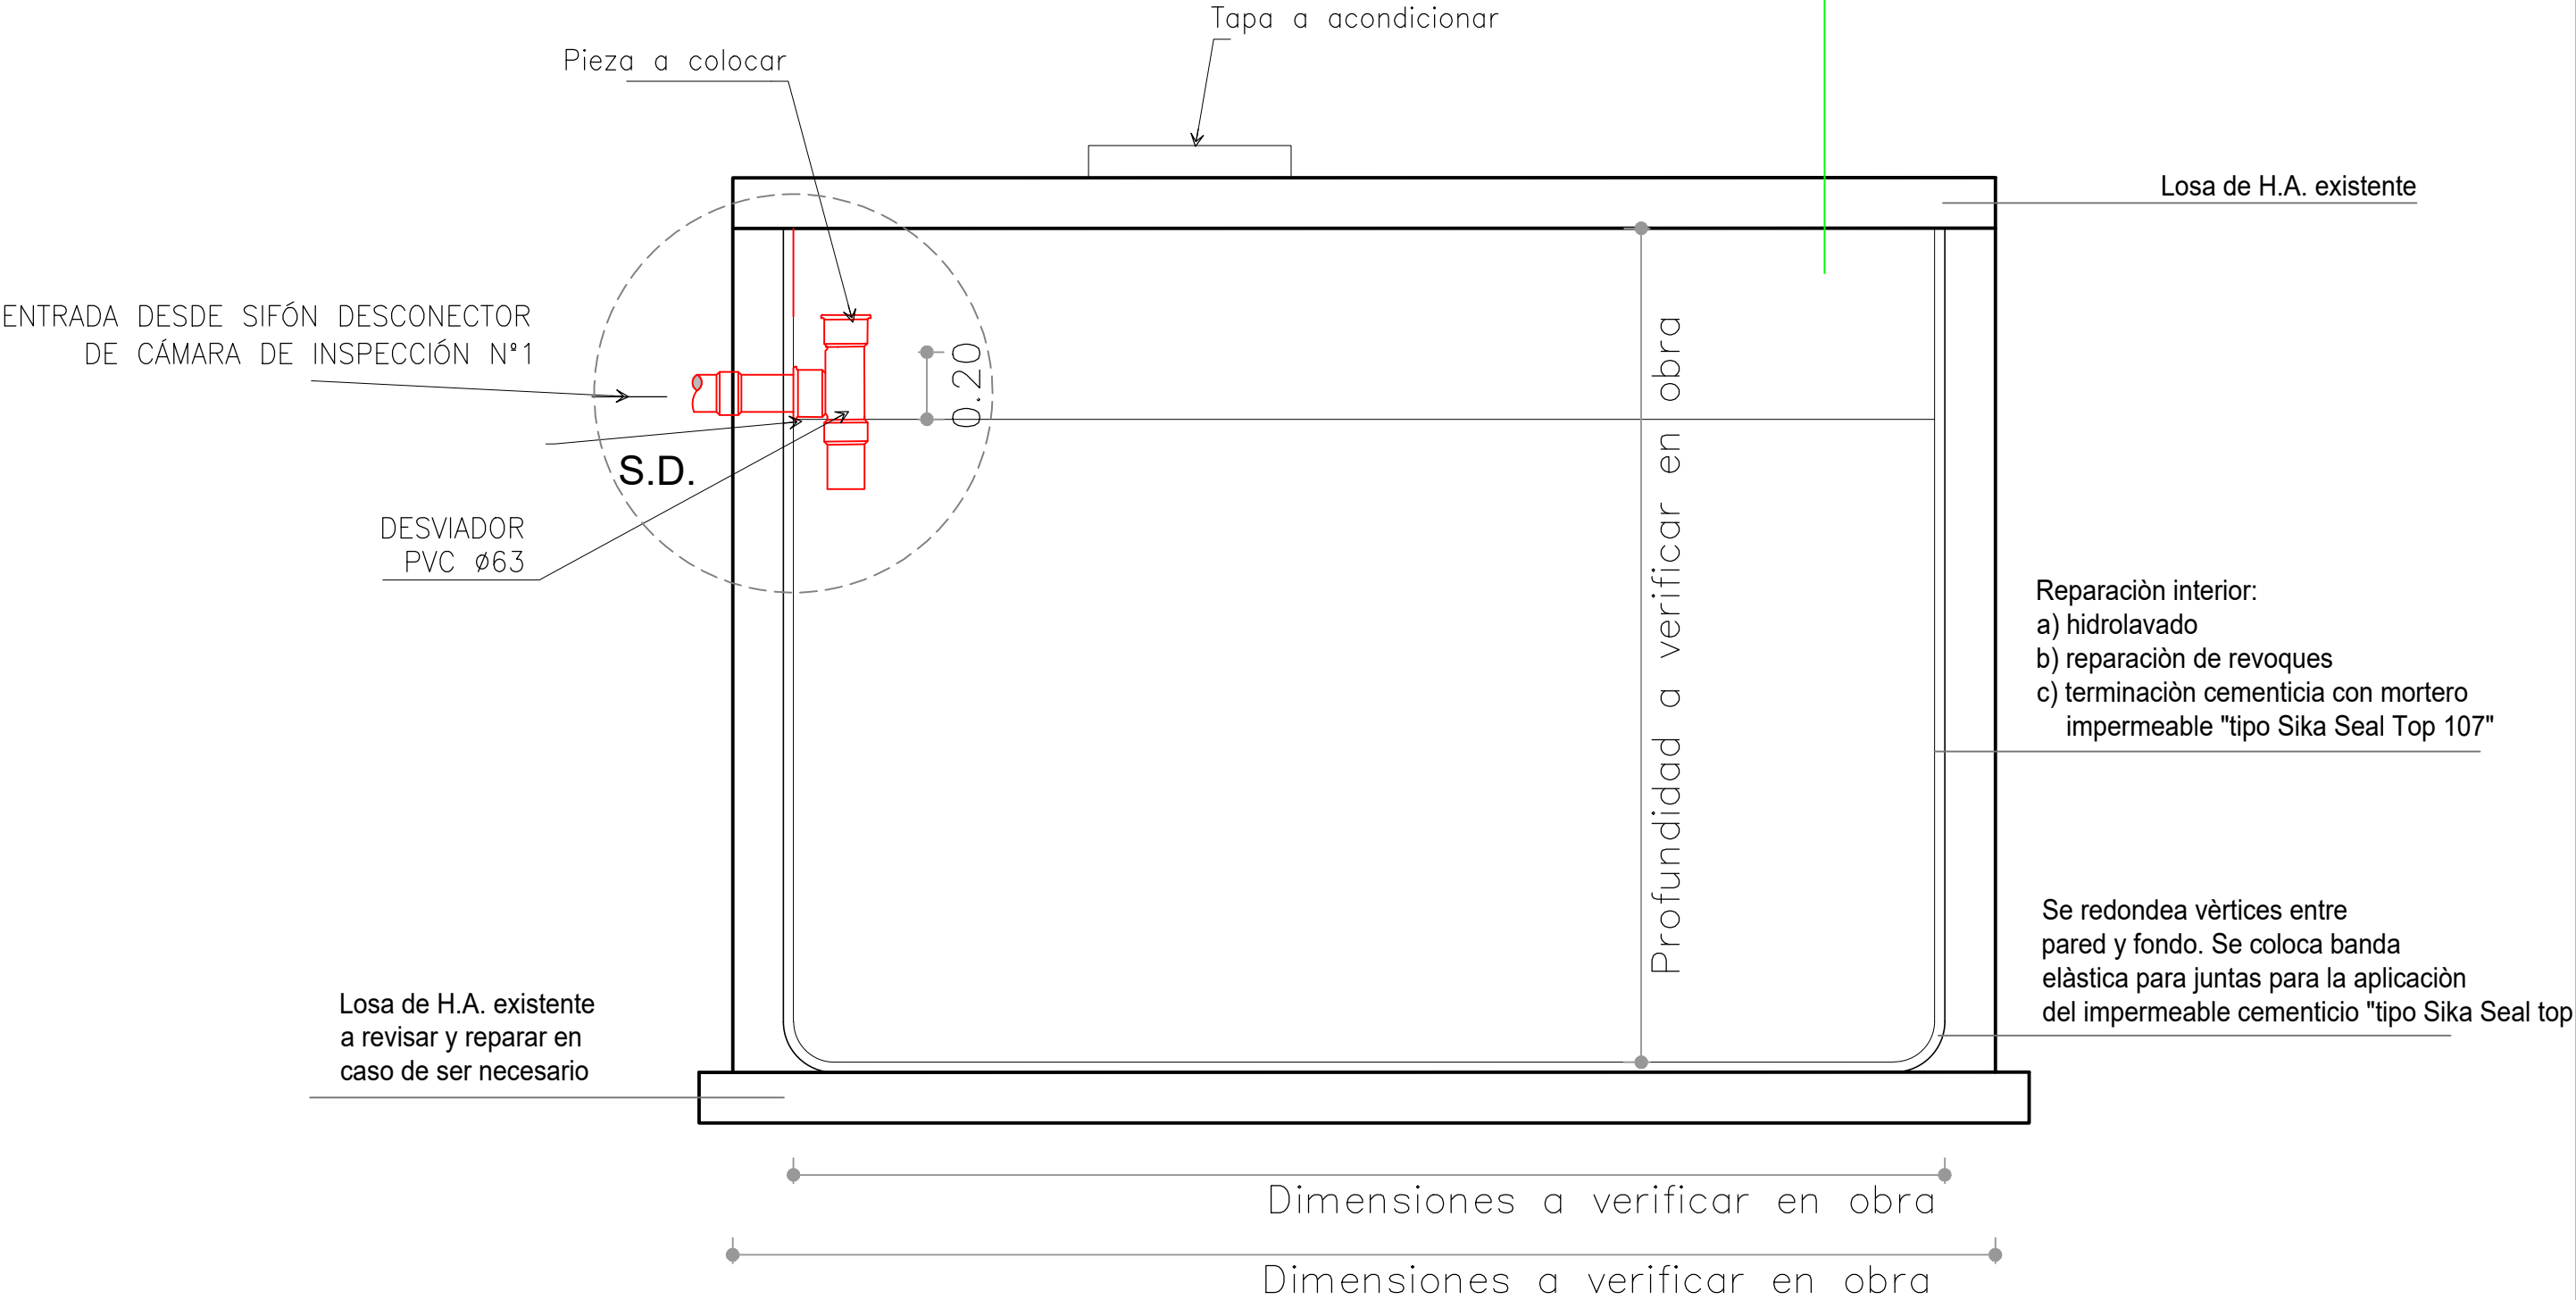
DETALLE POZO IMPERMEABLE
Esc 1/20

Reparación interior:
a) hidrolavado
b) reparación de revoques
c) terminación cementicia con mortero impermeable "tipo Sika Seal Top 107"

Se redondea vértices entre pared y fondo. Se coloca banda elástica para juntas para la aplicación del impermeable cementicio "tipo Sika Seal top"
