MEMORIA DIAGNÓSTICO

Proyecto Sede Cerro Largo Melo
Instituto Tecnológico Regional Norte

Arq. Verónica Suárez

Montevideo 02/2022

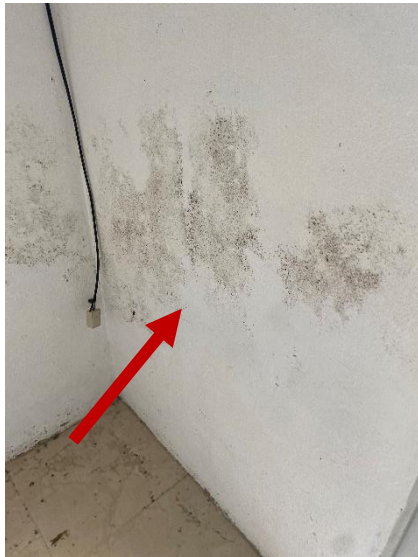
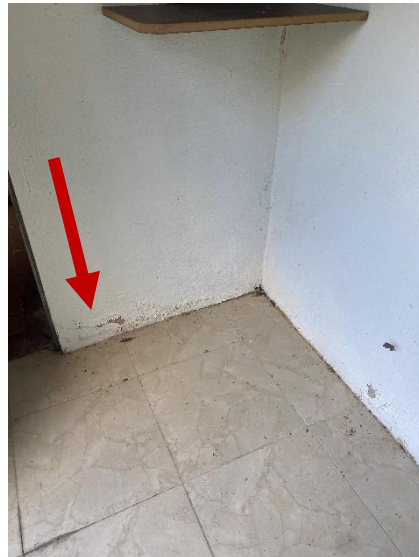
Vista local interior depósito fondo / futura tisanería

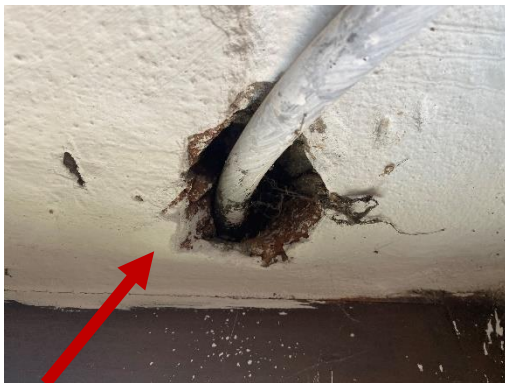
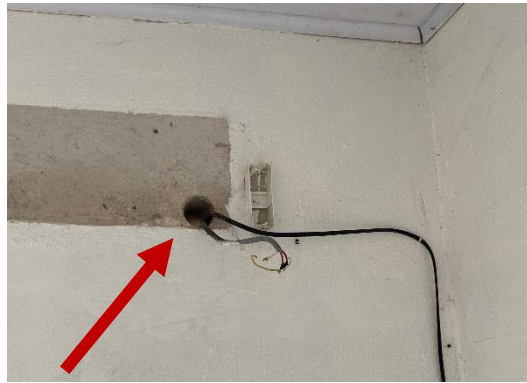
Pases en la edificación

Entrada de UTE _ Pase de AA en depósito fondo

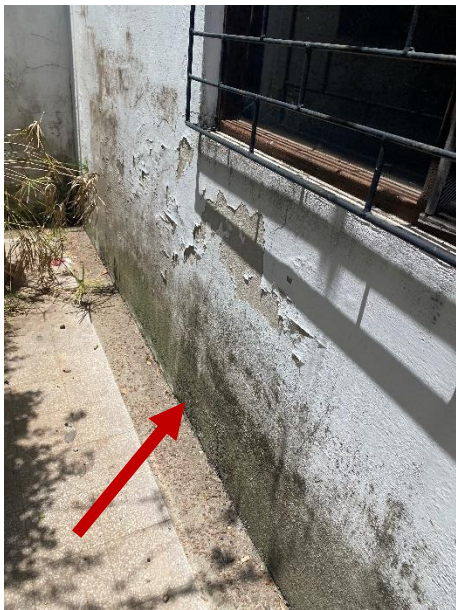
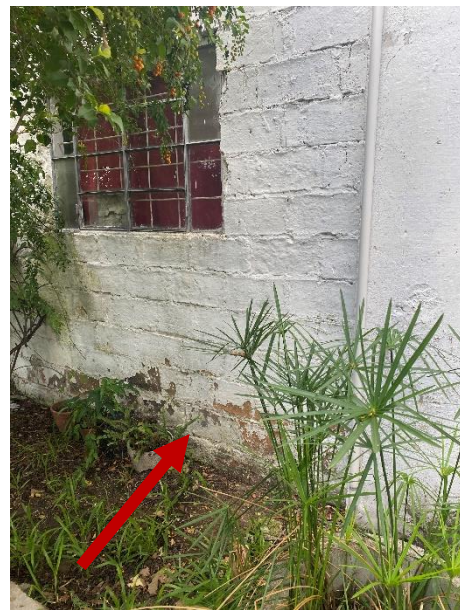
Fachada fondo

Manchas, humedad, hongos, fisuras, exteriores.

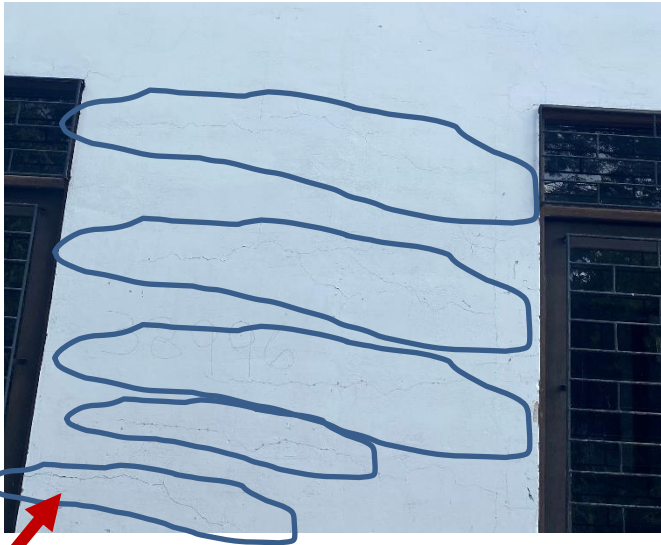
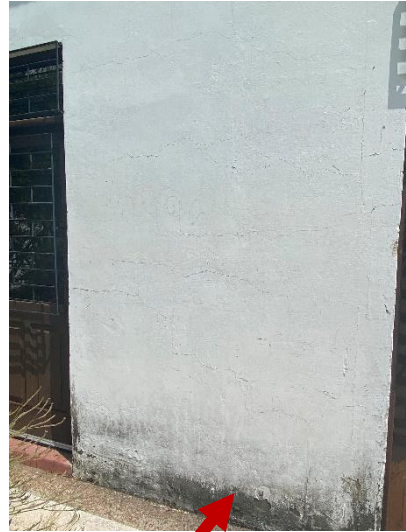
Fisuras a nivel de fachada fondo

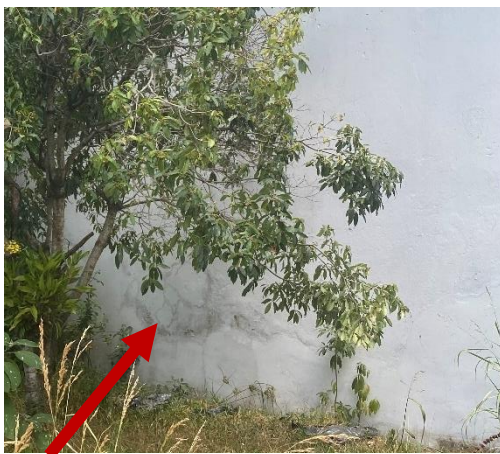
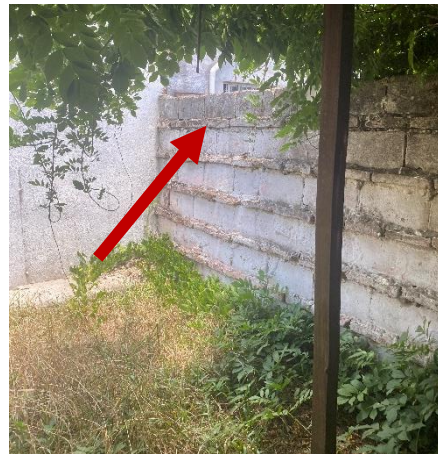
Muro medianero: manchas, imperfecciones, deformaciones, falta de homogeneidad.

A nivel de Entrepiso, respecto al estado de los revoques, la terminación es ladrillo pintado. Tiene en el sector unión con techo liviano, faltante de terminación. Fisura en sector junto a tablero, donde hay un cambio de diseño de la construcción original del ladrillo. A nivel fachada tiene patologías que se identificarán en el ítem fachada.

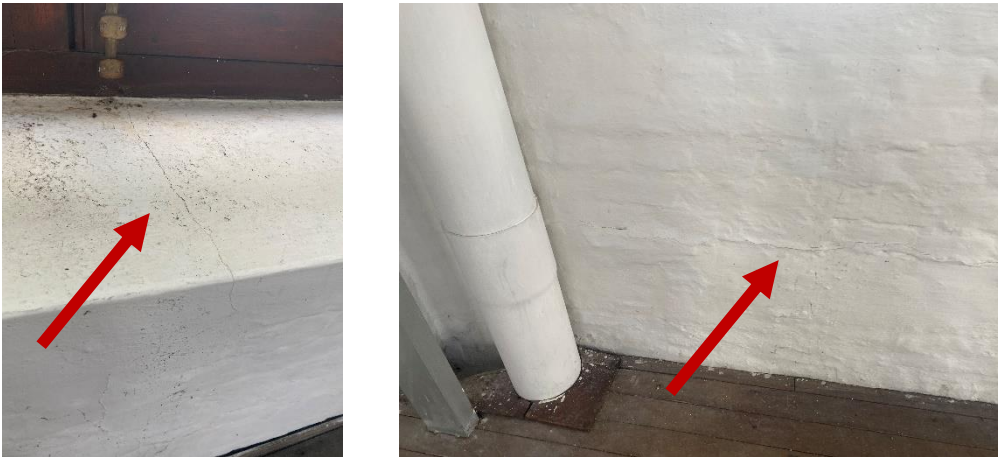
A nivel de Segundo nivel, lo que se pudo visualizar es el estado rústico en el sector donde se proyecta la cubierta sobre las paredes laterales, a diferencia del resto de la edificación que se encuentra con terminación ladrillo pintado. Lo que permitió el acceso por el estado de peligrosidad de la escalera (quemada por el incidente del 2008) a nivel de tramo interno tiene sectores con deformaciones y algún desprendimiento menor. De todas maneras, se ven vestigios de manchas por oxidación y algún ampollamiento y estallamiento menor productos de filtraciones.

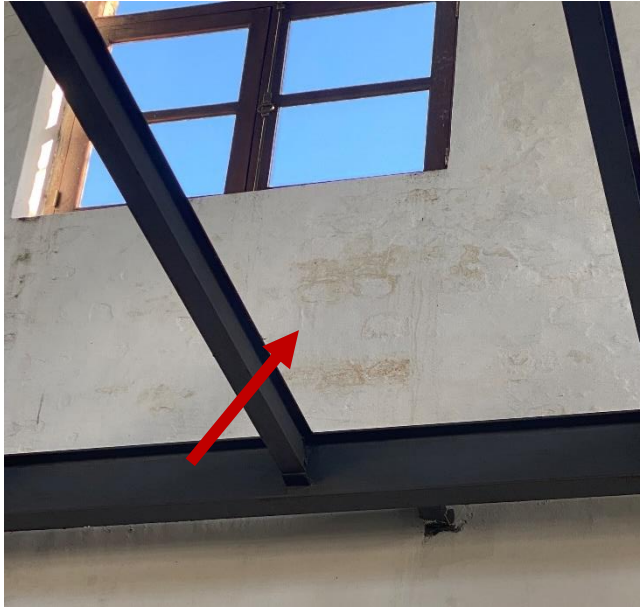
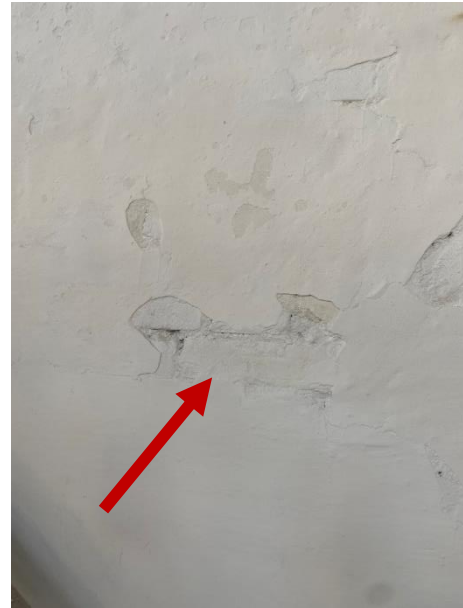
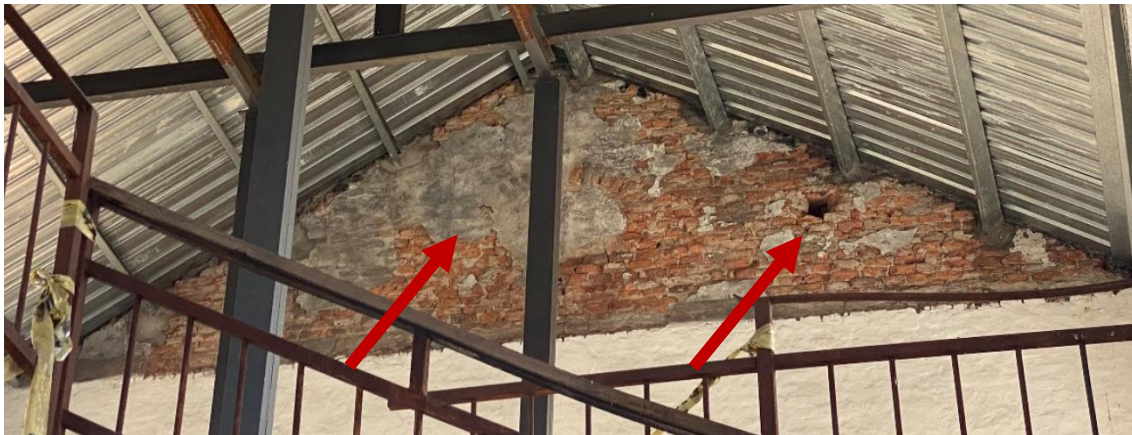
A nivel de Planta de techos, no se tuvo acceso, ya que la única manera de poder subir es a través de una escalera exterior que tiene para ese fin, pero el estado de putrefacción lo hace imposible, ya que tiene riesgos de estabilidad. Se presume que el estado de pretilas en su cara interior es la que se visualiza en el exterior de toda la fachada.

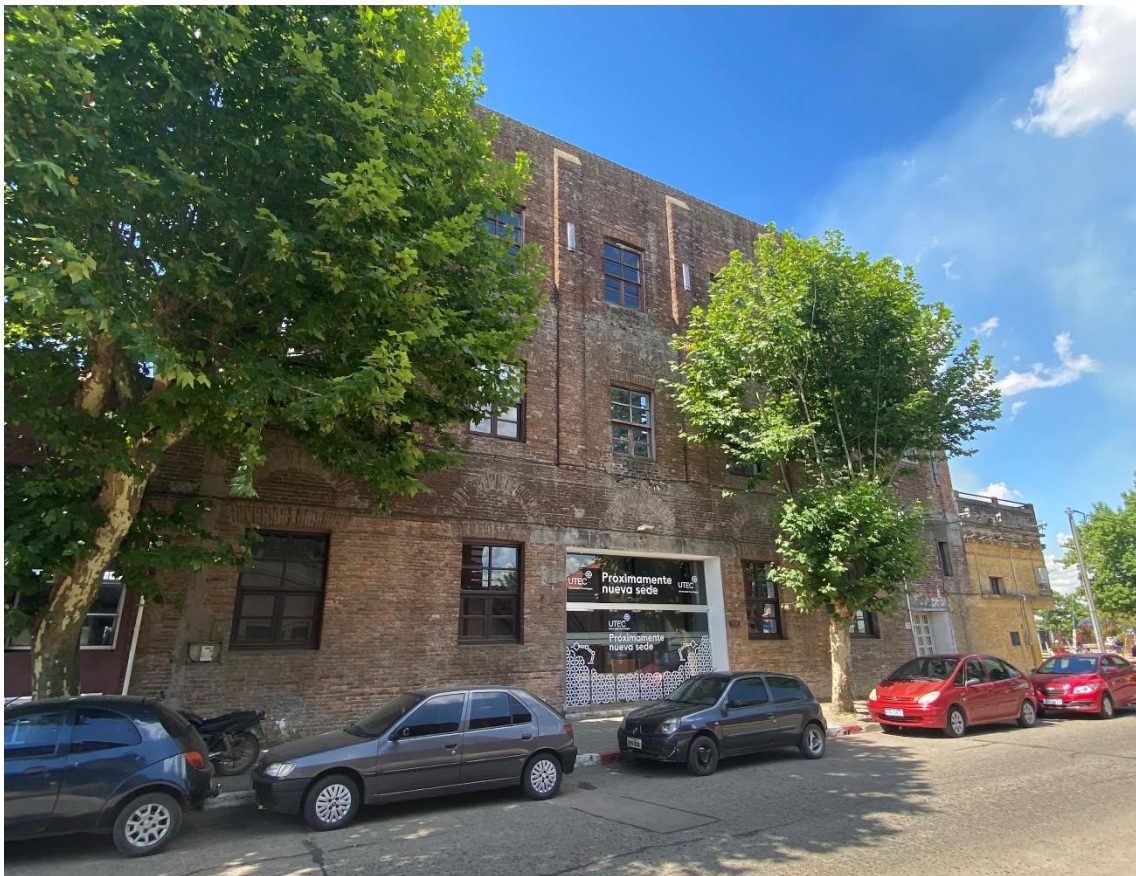
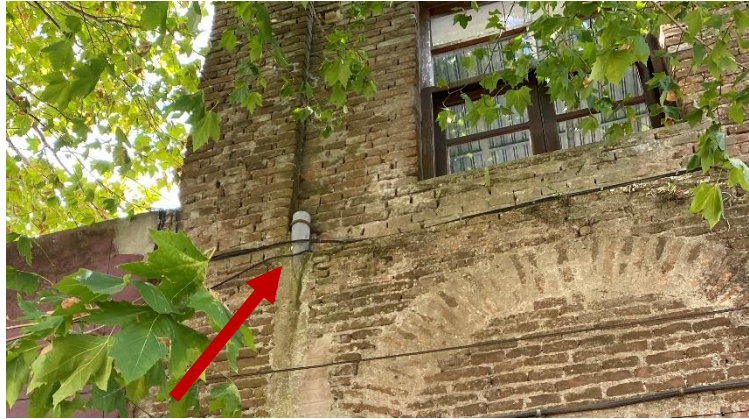
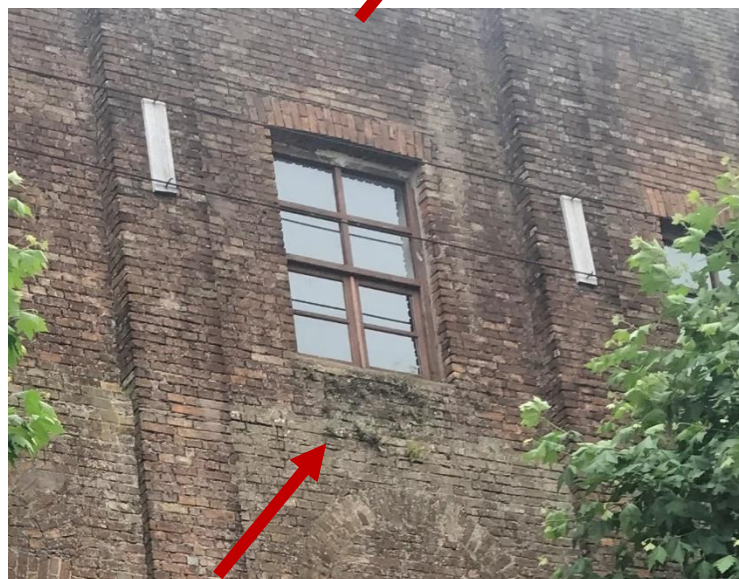
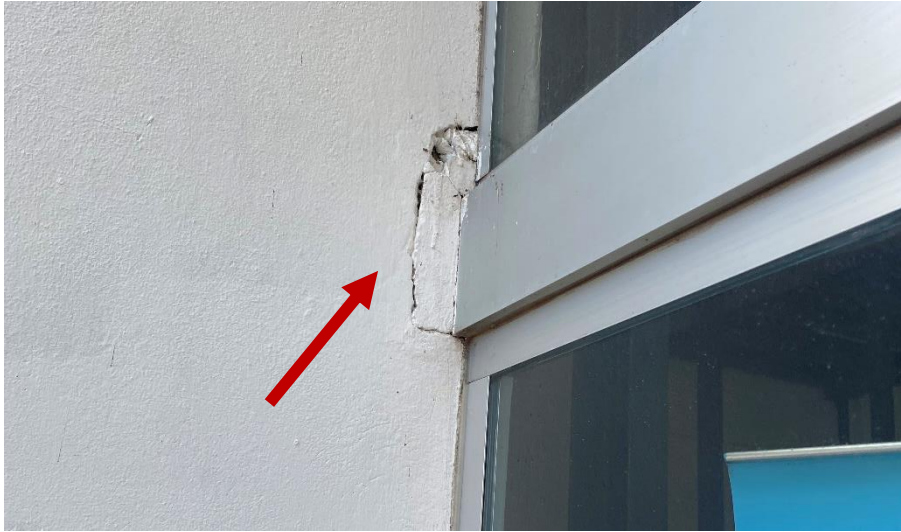
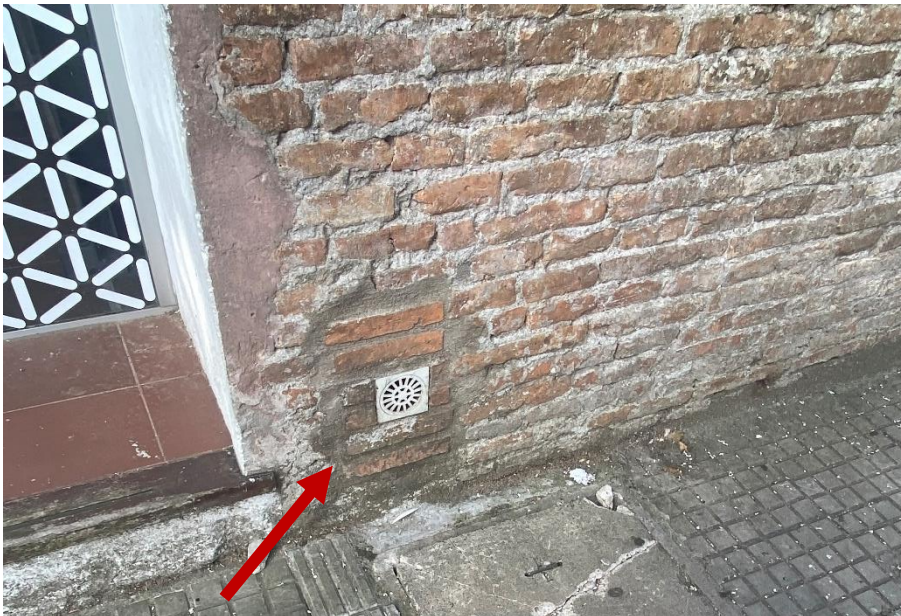
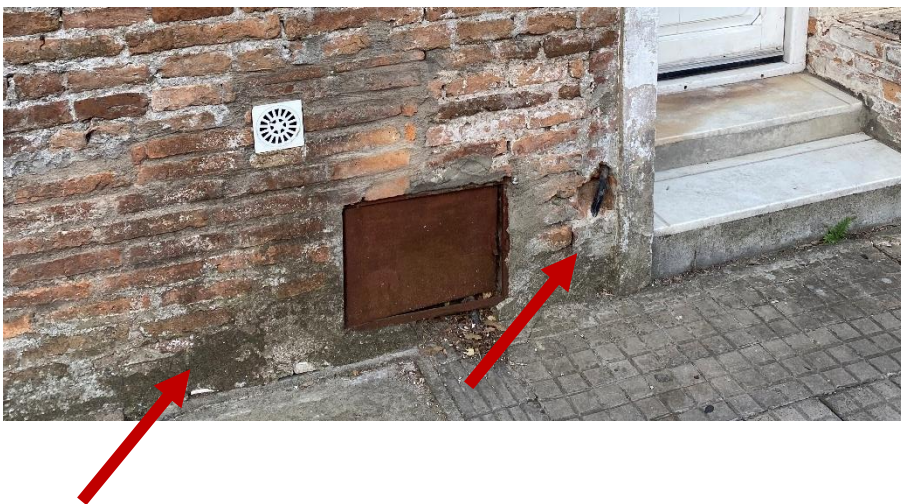
Vista general de fachada

Toda la envolvente del Edificio principal, es de ladrillo. La superficie se encuentra afectada por mohos, manchas, imperfecciones, amure de ganchos, perforaciones y pases de instalaciones. Vegetaciones, faltante de relleno en juntas en sectores.

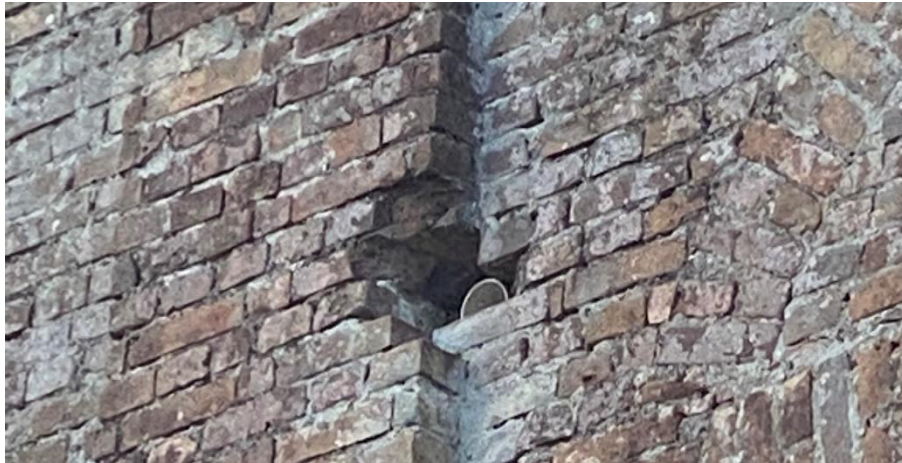
Caño de PVC perforando fachada sector vivienda

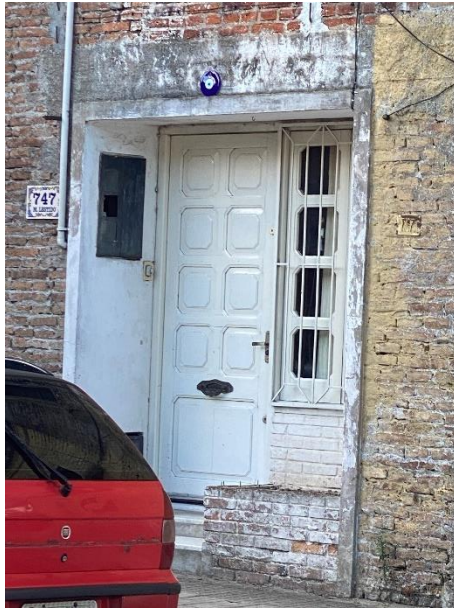
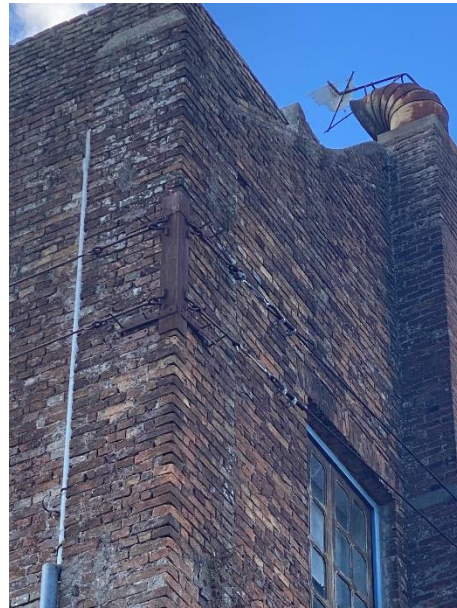
Mas deteriorada es la fachada lateral (medianera derecha) que ya pertenece a dicho vecino, pero se entiende que dicho deterioro en sí, no afecta tan cercanamente al sector UTEC, sino al vecino.

Estado de medianera que ya pertenece a la vivienda

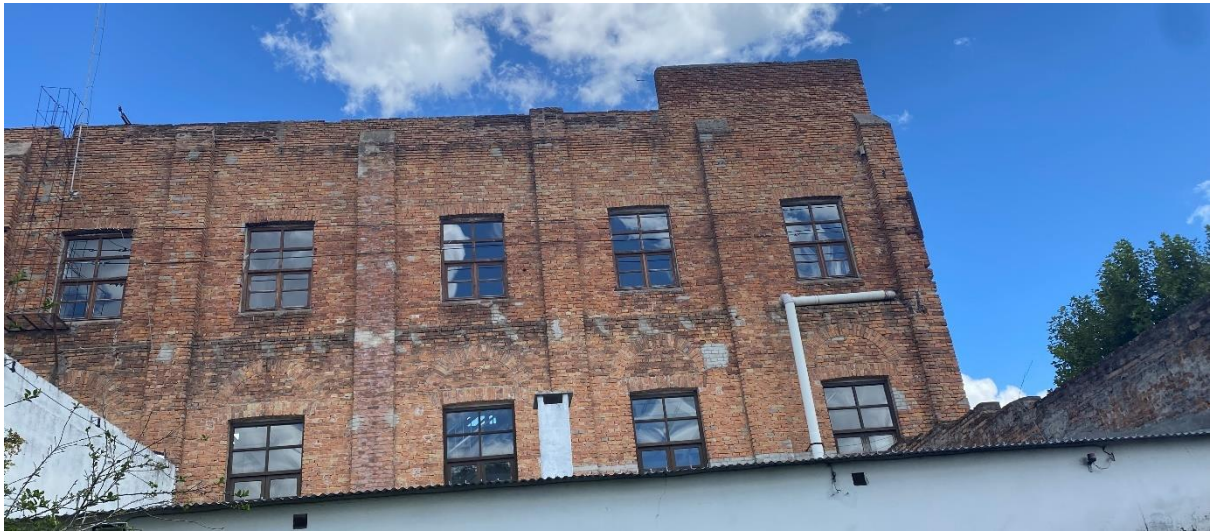
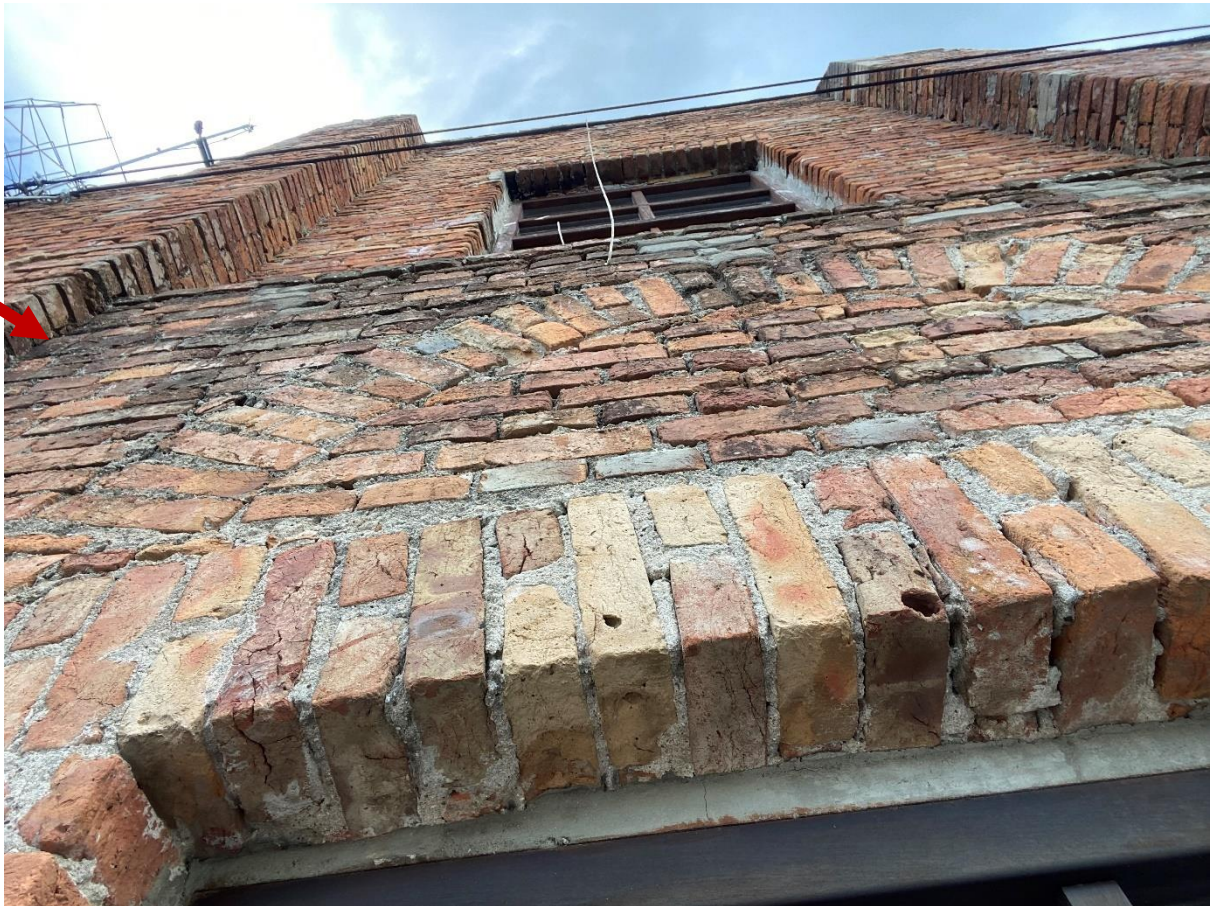
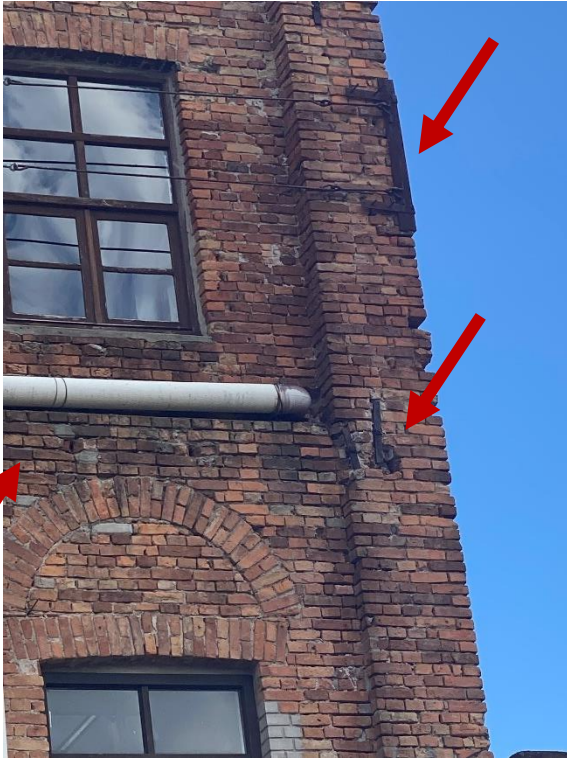
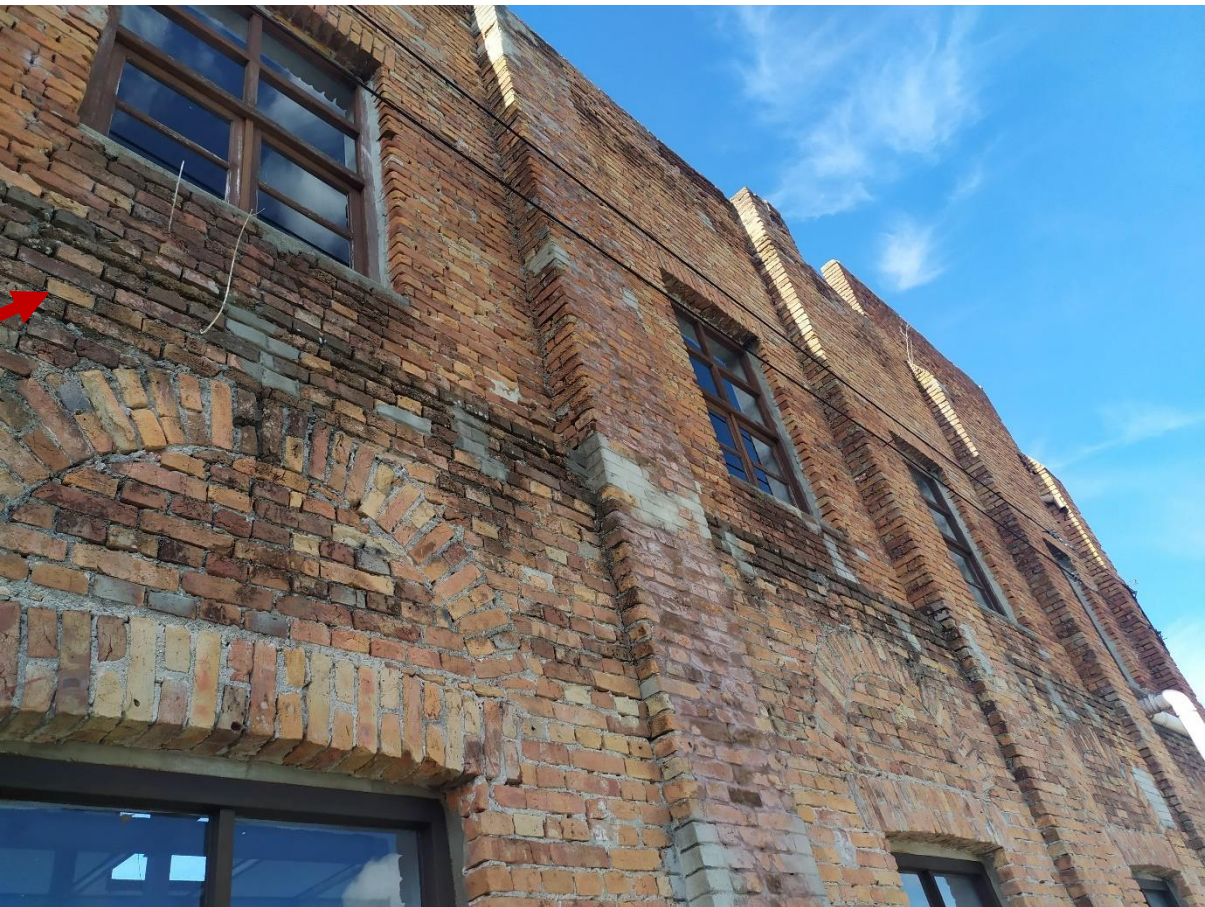
Fachada fondo volumen principal.

11. Pases abiertos, se presume ventilación de cámara entre chapa y cielorraso de madera en locales. No se tiene rejilla de protección. Cantidad 2 pases.
12. Muro medianero simple construido de bloque con juntas de ladrillo sin revocar y sin mantenimiento. Tiene avanzada vegetación.
13. Deterioro de revoque
14. Deterioro de revoque a nivel submuración, hongos, manchas.
15. En toda la fachada de ladrillo se observa la misma situación que en el resto de las fachadas. Manchas, hongos, deterioro, faltante de relleno de juntas en general en toda su extensión.

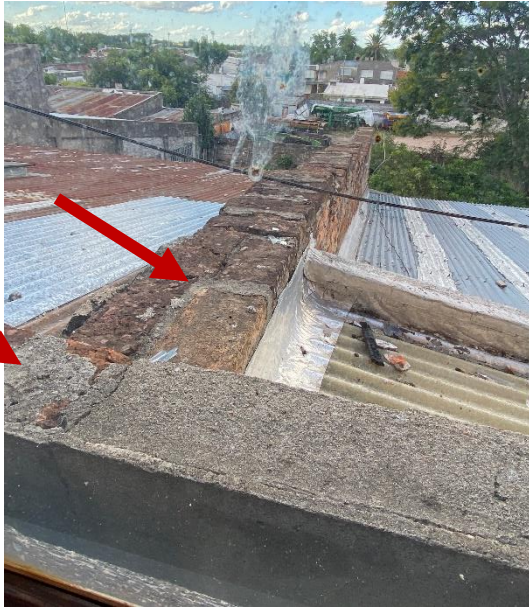
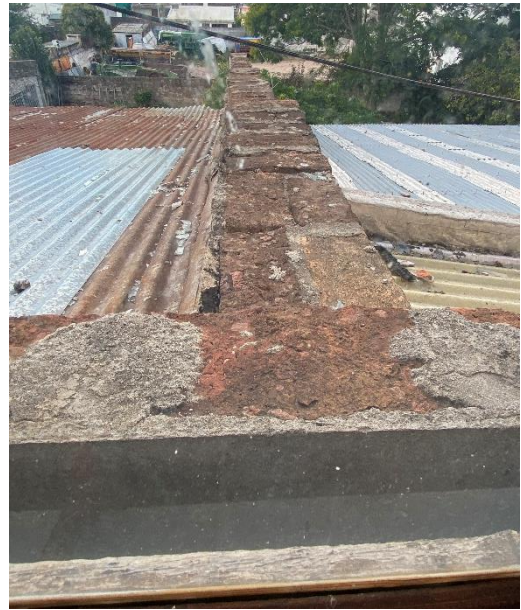
En cuanto a la fachada medianera izquierda, que fue antiguamente también parte del mismo padrón se tuvo acceso al local. Se trata de un local comercial, una empresa de aluminio, la cual sobre la medianera tiene estantes y acopio de material abundante. Todo el local se encuentra con estado de deterioro y la medianera presenta altos signos de humedad y falta de mantenimiento. Tiene hacia el fondo un sector servicios, donde el baño se encuentra deteriorado y con instalaciones que seguramente tengan pérdidas y generen parte de patologías que se observan en el sector futura sala docente y baño accesible. Del lado UTEC se visualiza el problema como ya fue indicado, se presume que al estar vacío el local y de alguna manera haber recibido algo de mantenimiento el deterioro no esta tal como en el local comercial, y ayuda también el ancho de las paredes que son de 68 a 70 cm en sector al menos Edificio principal (tiene dos sectores de espesor menor por ser antiguas puertas de comunicación la cual fueron tapiadas, pero no en todo el espesor del edificio).

Fachada medianera con local comercial e interiores.

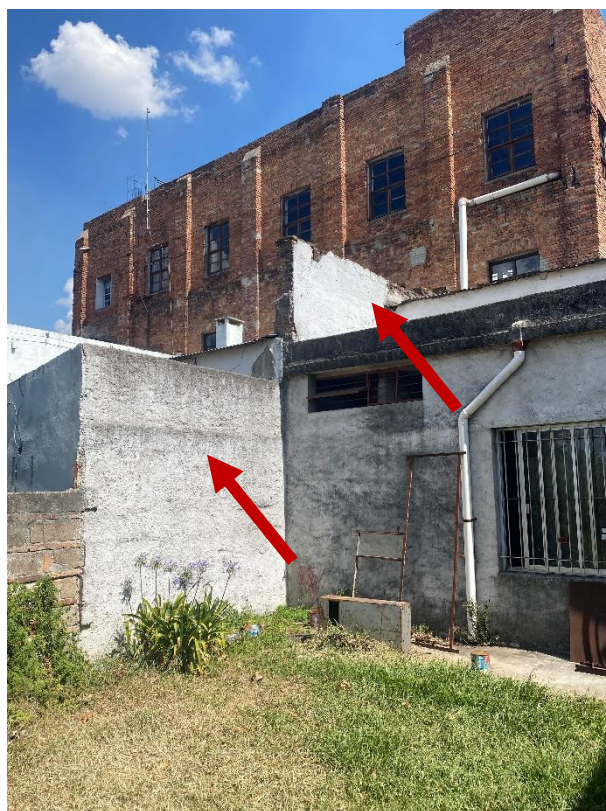
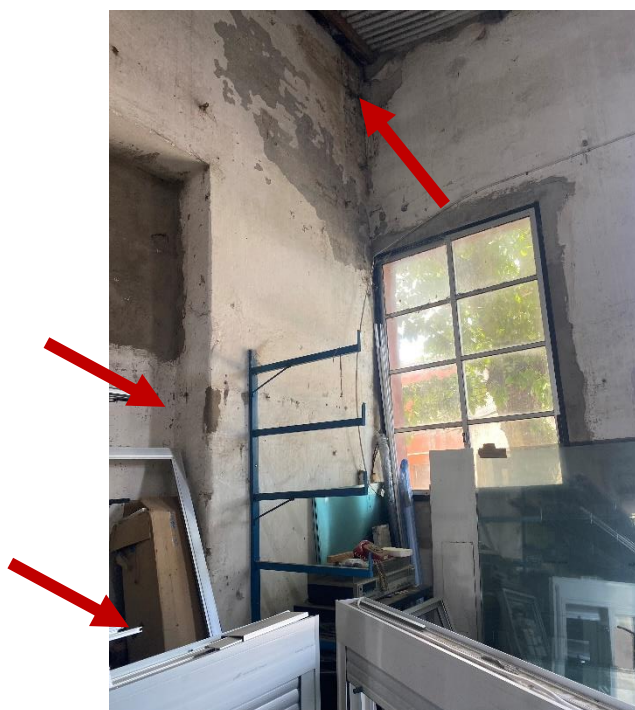
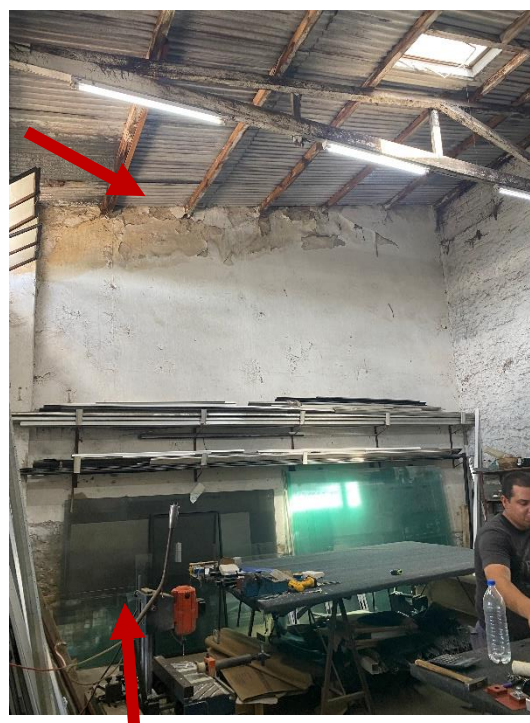
Estado de la medianera en el local comercial

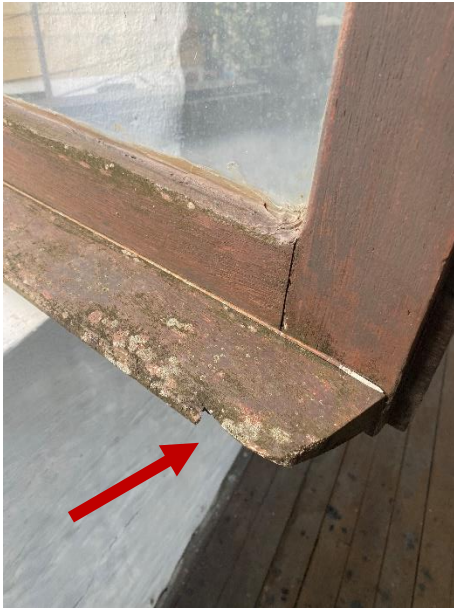
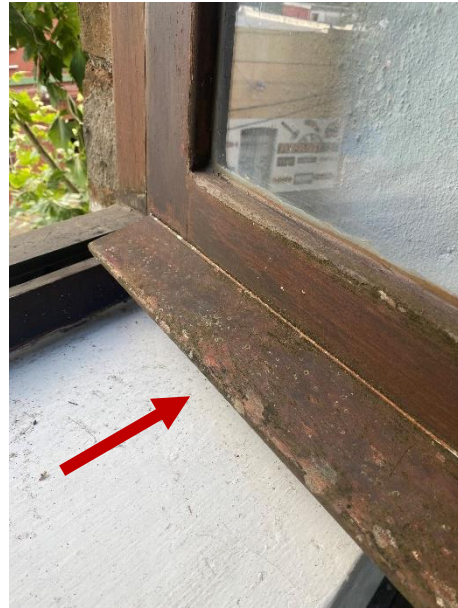
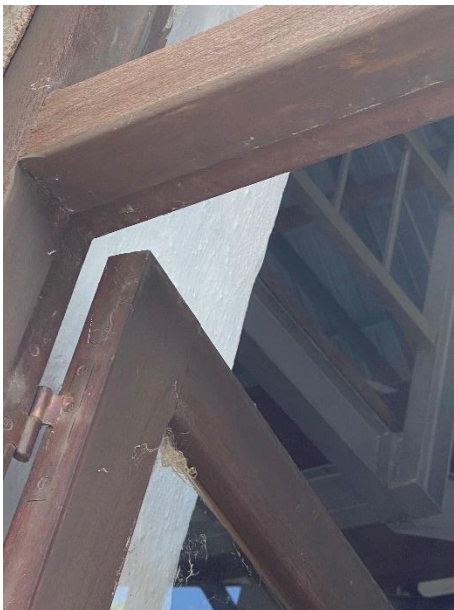
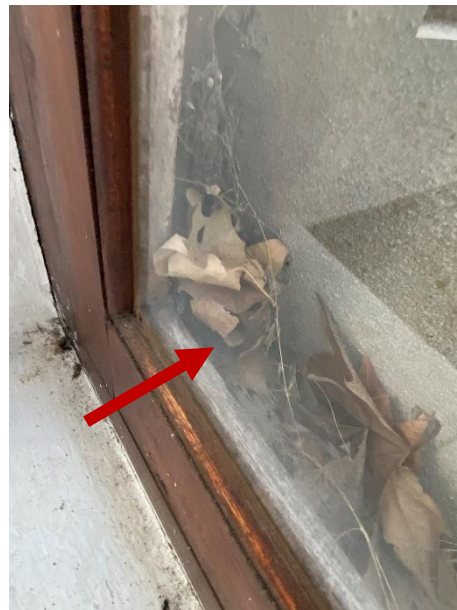
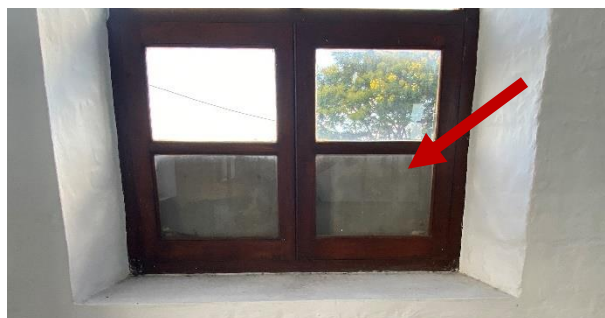
Muro realizado que genera muro trampa entre vidrio y abertura

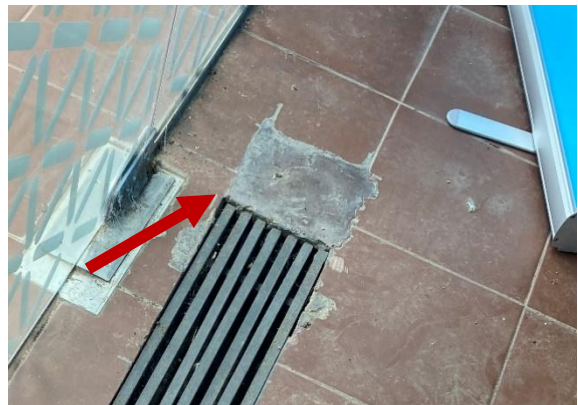
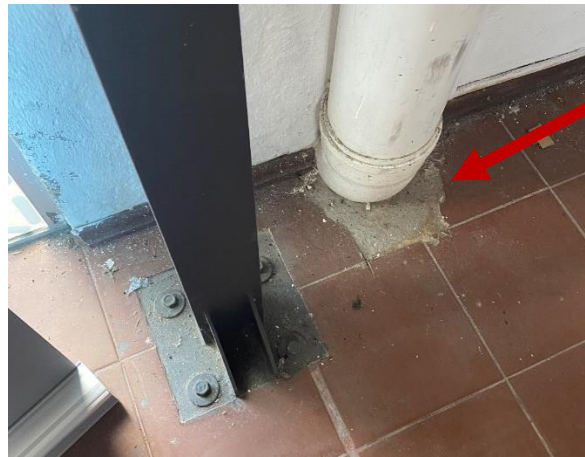
Piso hall principal, con manchas y reparaciones

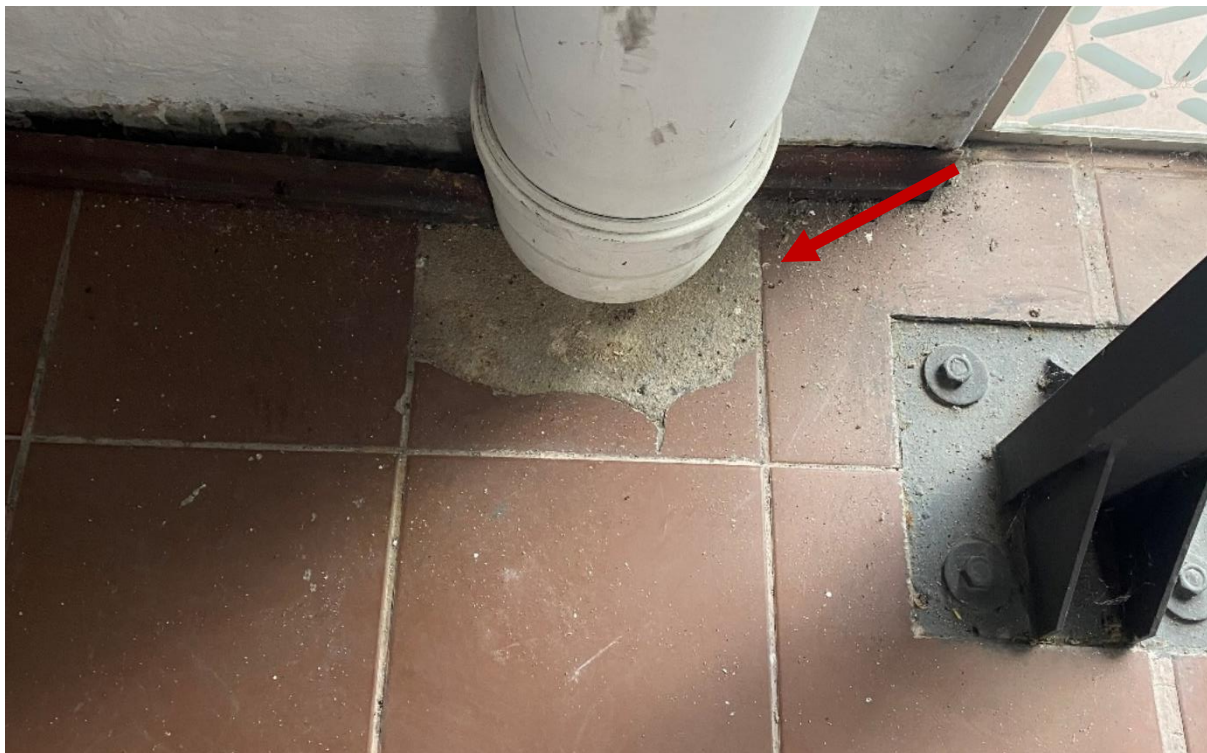
Piso manchado

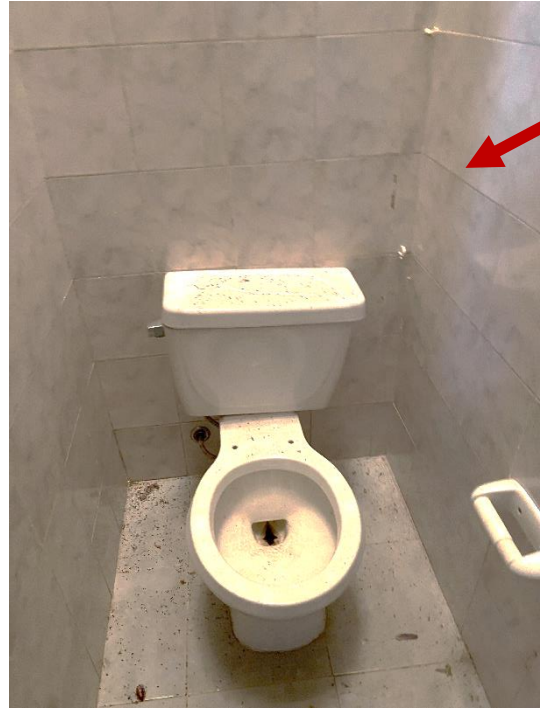
Imperfecciones y parches en revestimiento cerámico que no estaba previsto el recambio.

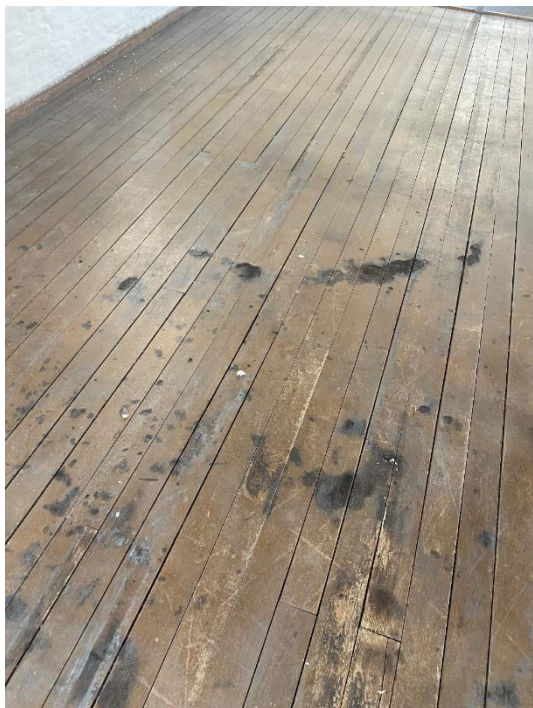
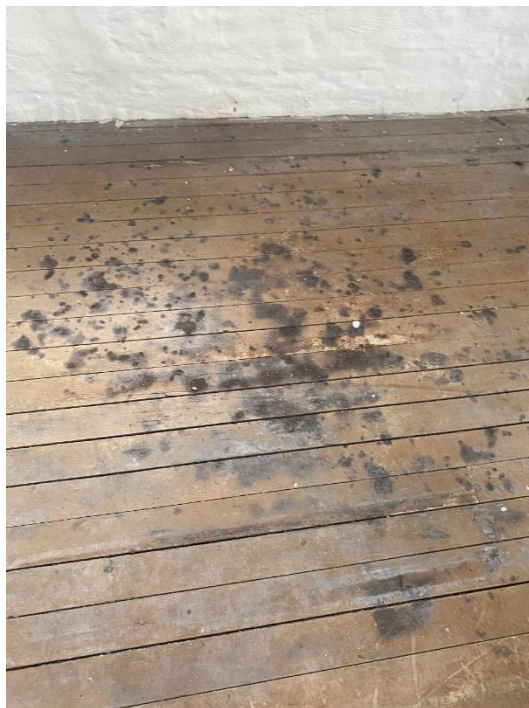
Piso quemado del nivel 1

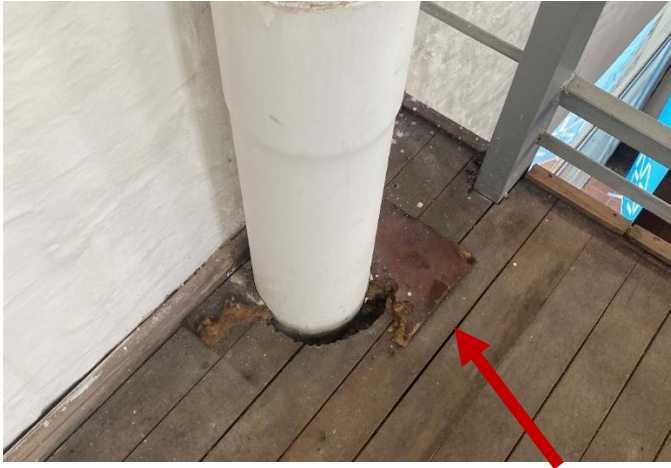
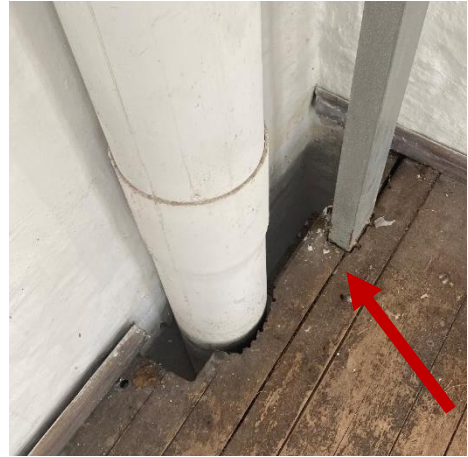
Pasee en piso para pasaje de columna de pluviales

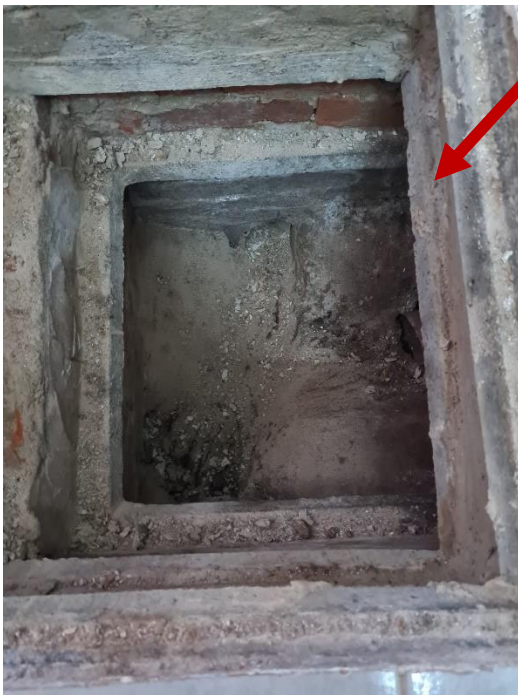
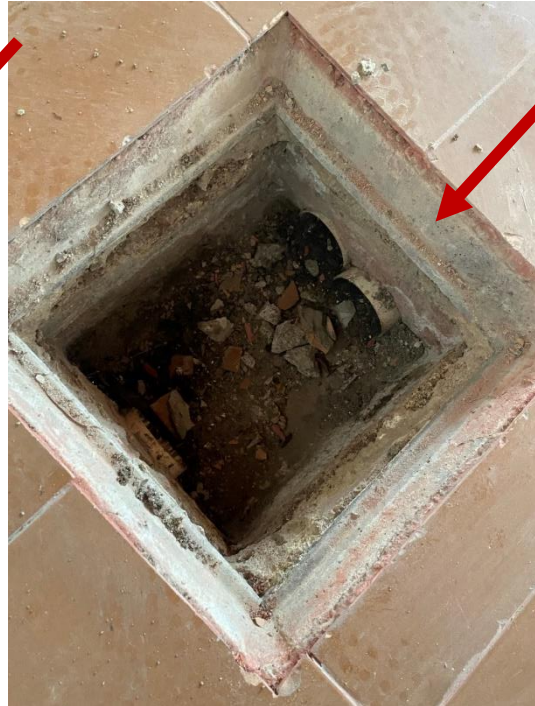
1_ Estado de las cámaras de inspección, sin cojinete, sin conformar y sin lustrar.

2_ Boca de desagüe tapada que se encuentra en local fondo. Se identifican 2 caños de Ø110 PVC. No estaría siendo suficiente para evacuación de techos y fondo y tampoco el estado es favorecedor.

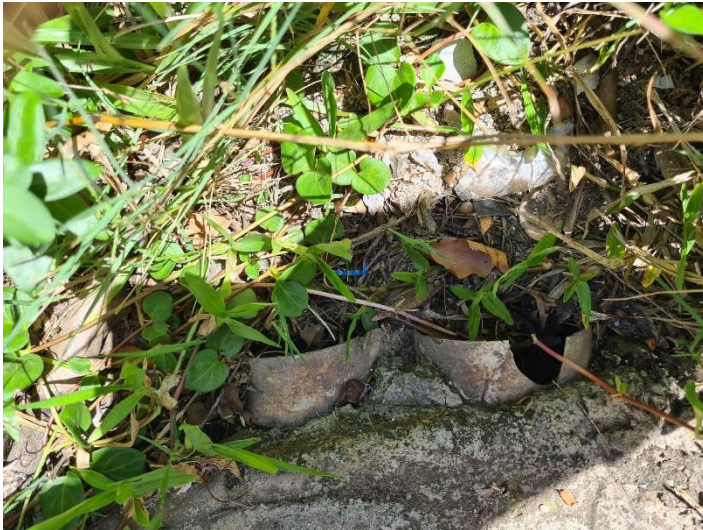
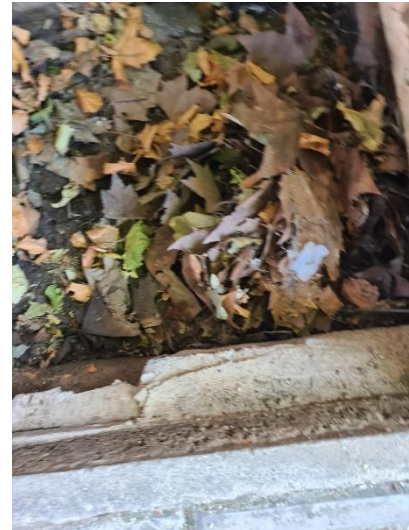
Estado de cámaras ubicadas en patio

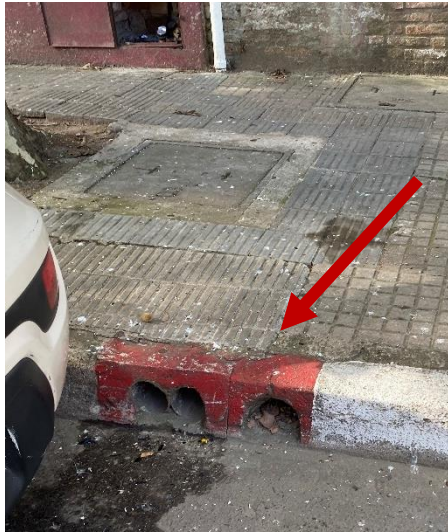
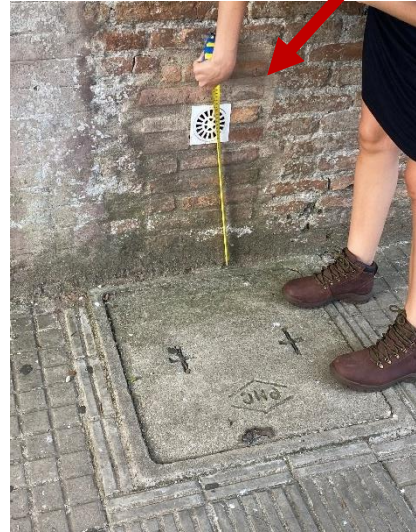
Desagüe de columna de lluvia 8. Cámara que recibe la columna 8.
Ventilación asociada que no aplica a 40 cm de nivel de vereda.

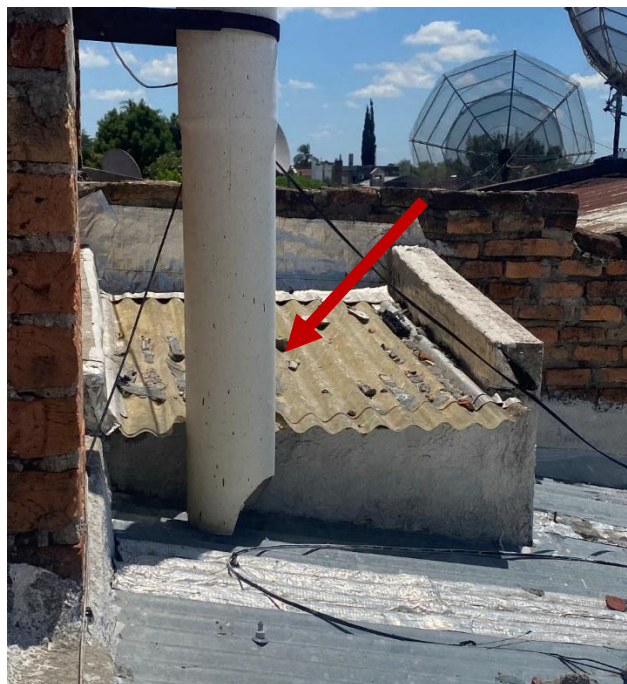
Columna de lluvia N° 7, que desvía en nivel 2 por el exterior y desagota en nivel 1 sobre cubierta 1

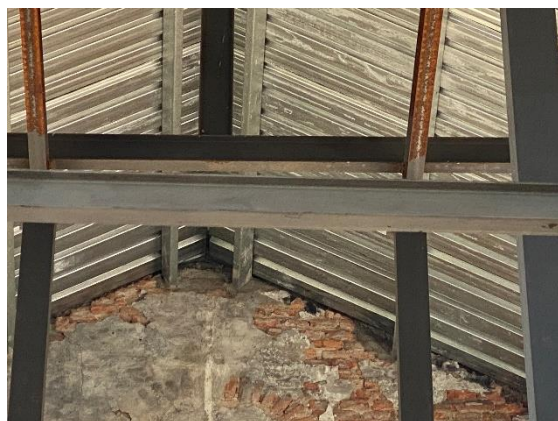
Tiene esta cubierta los dos lucernarios que corresponden a los baños, el techo es de chapa de fibra de vidrio (traslúcida) la cual se encuentra amarillenta y en estado de deterioro.

El techo del local depósito futura tisanería es de chapa y apenas tiene vuelo hacia fachada posterior y está en las mismas condiciones que la cubierta dos.

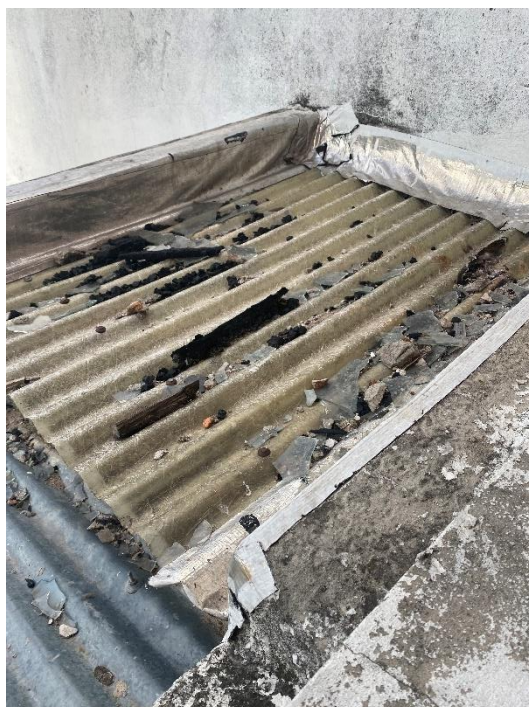
Estado de los lucernarios
